Заказчик: Муниципальное казенное учреждение «Управление капитального строительства города Иркутска».

Выполнение обмерных и обследовательских работ по объекту «Капитальный ремонт объекта муниципальной собственности, по адресу ул. Урицкого, 8, нежилое здание».

ТЕХНИЧЕСКОЕ ЗАКЛЮЧЕНИЕ ПО РЕЗУЛЬТАТАМ ОБСЛЕДОВАНИЯ

7519-03/16/1-ТО

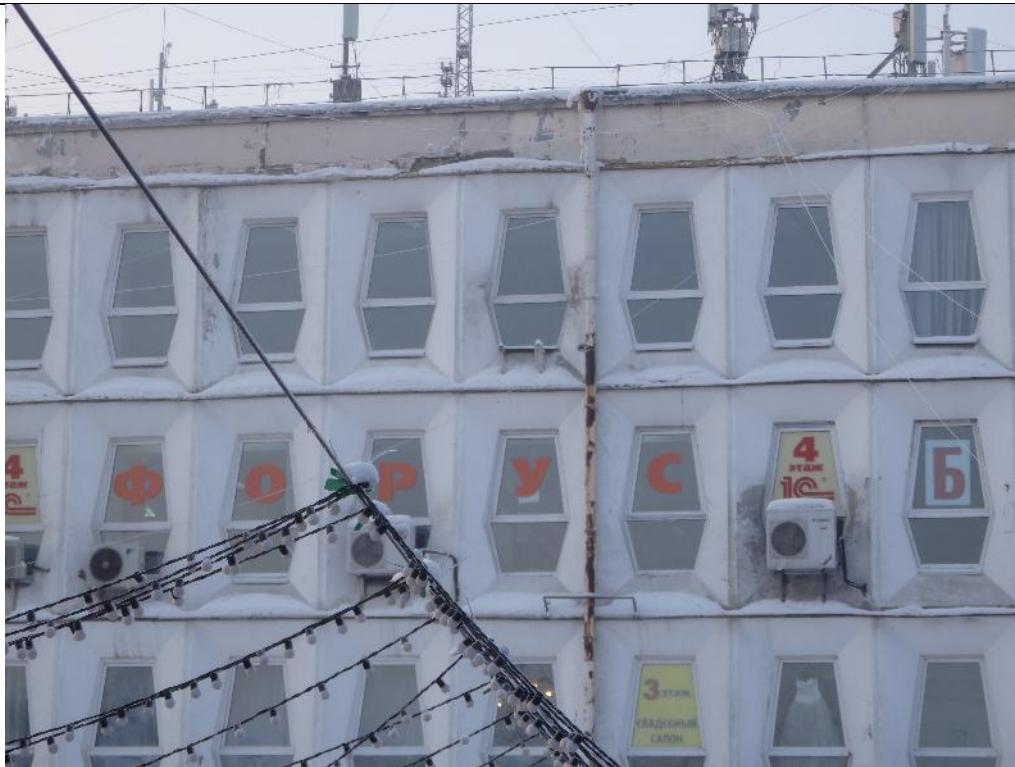
фото 3. Фрагмент фасада в осях 4-6/А. На верхней части здания отмечены участки нарушения отделочного слоя (отслоение штукатурного и окрасочного слоев).

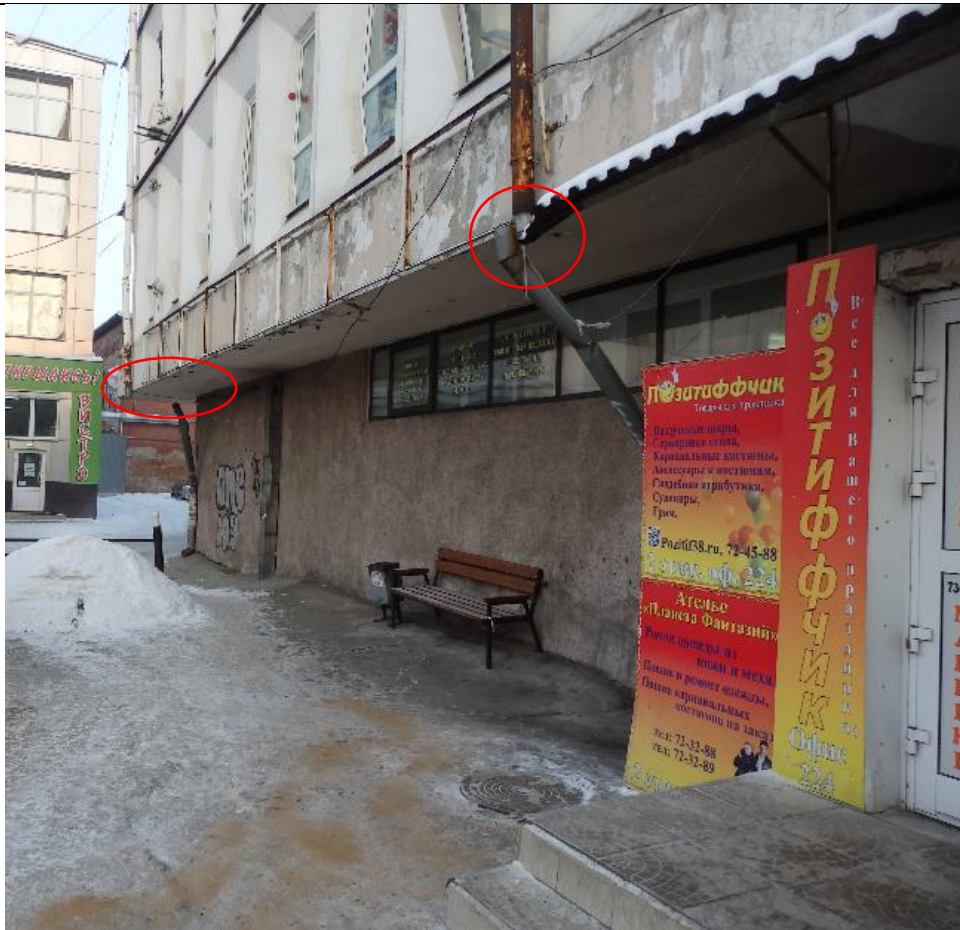
фото 7. Зафиксировано нарушение труб водосточной системы ниже уровня 2-го этажа по фасаду в осях 8-1/Е. Отделочный слой фасада на уровне 2-го этажа поврежден.

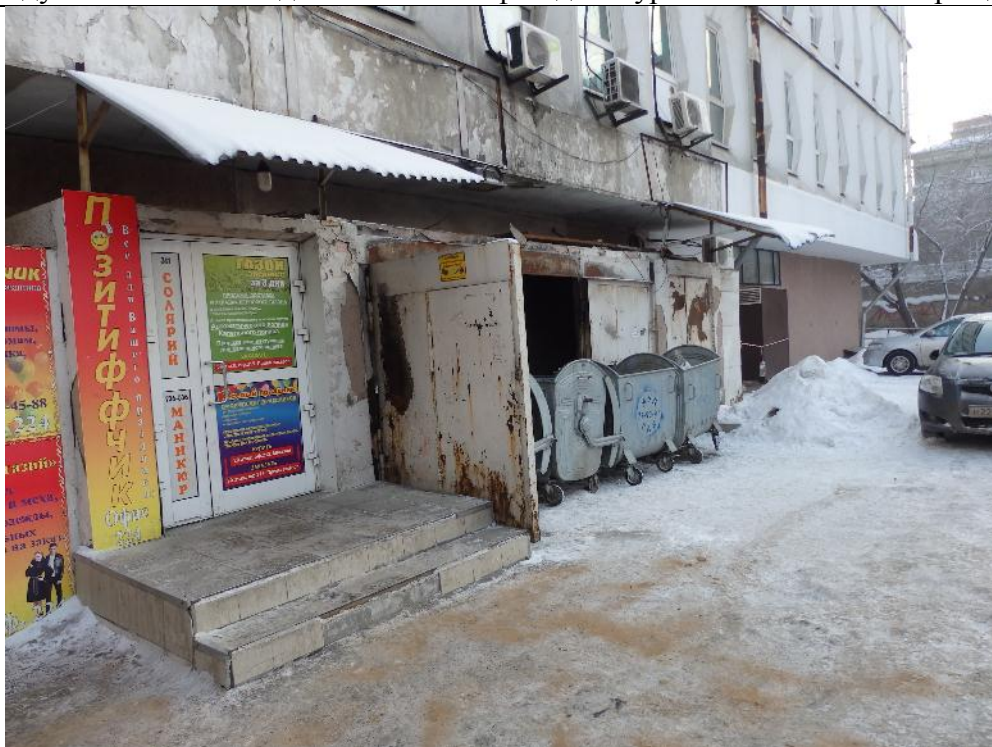
фото 8. Состояние входных групп, расположенных по фасаду в осях 6-3/Е. Отмечены сколы плитки крыльца.

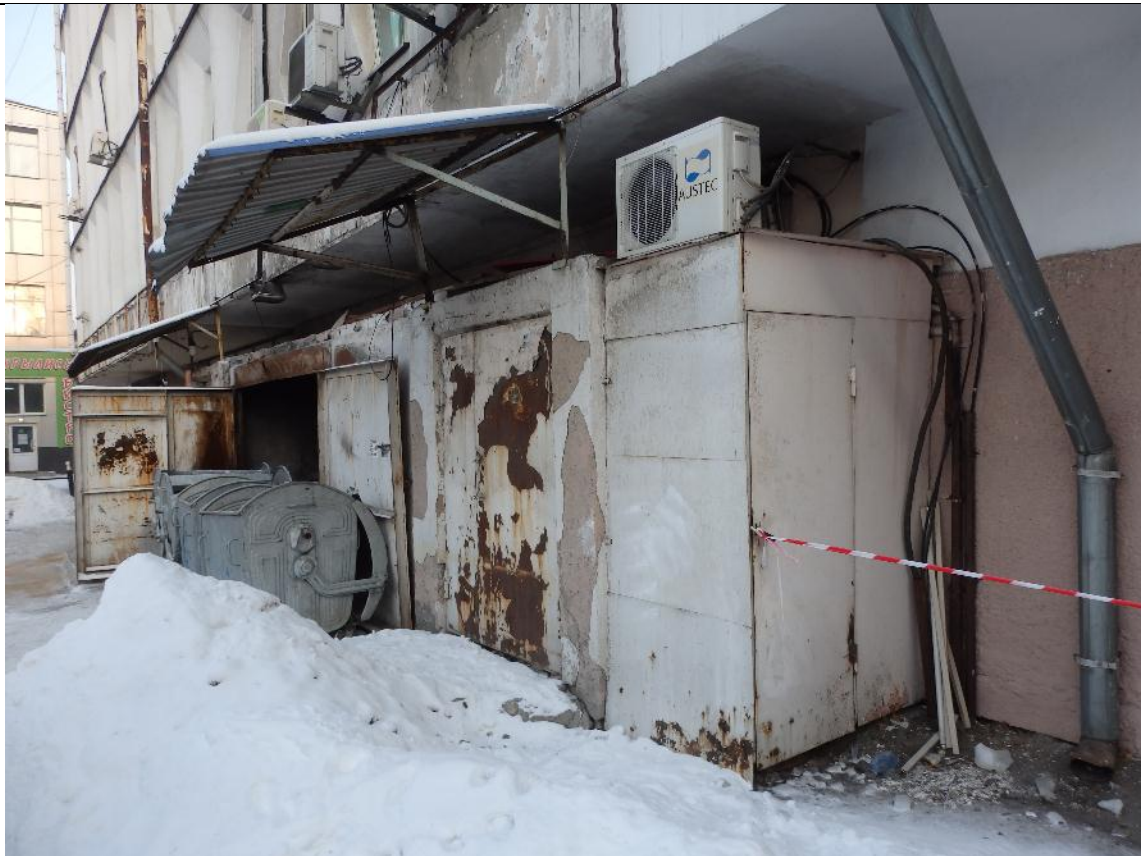
фото 9. Состояние входных групп, расположенных по фасаду в осях 6-3/Е. Отмечены участки нарушения отделочного слоя.

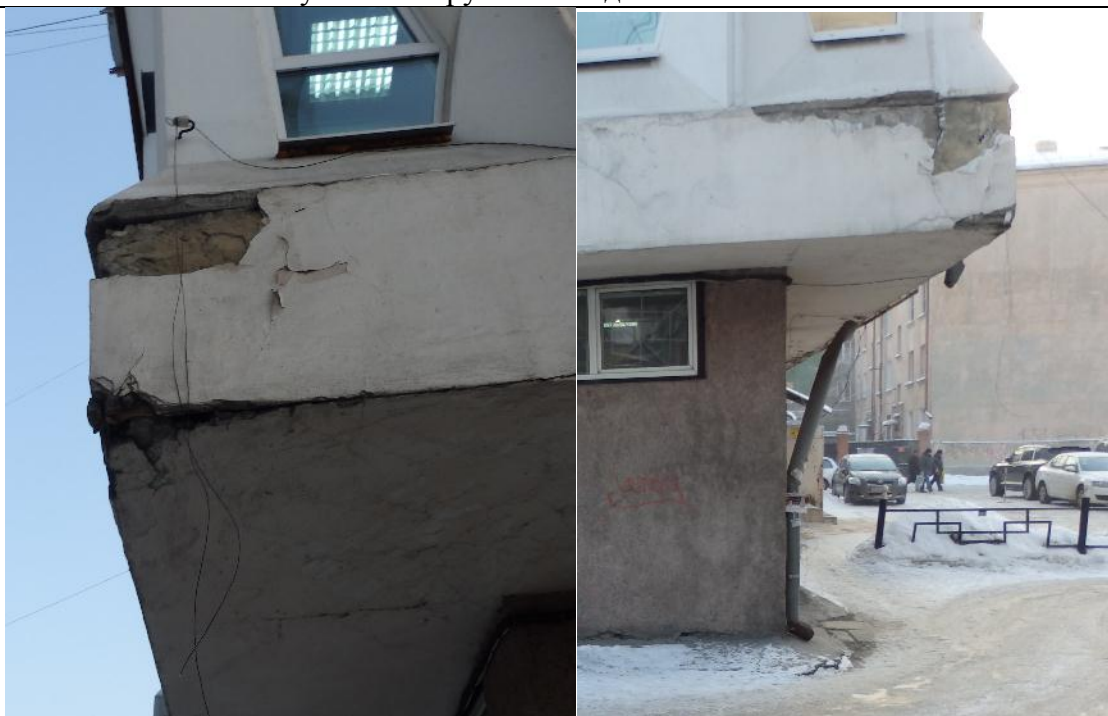
фото 10. Состояние консоли 1-го этажа здания на углу в осях 8/Е. Зафиксировано разрушение штукатурного слоя металлических конструкций доборных частей стенового ограждения, следы поверхностной коррозии.

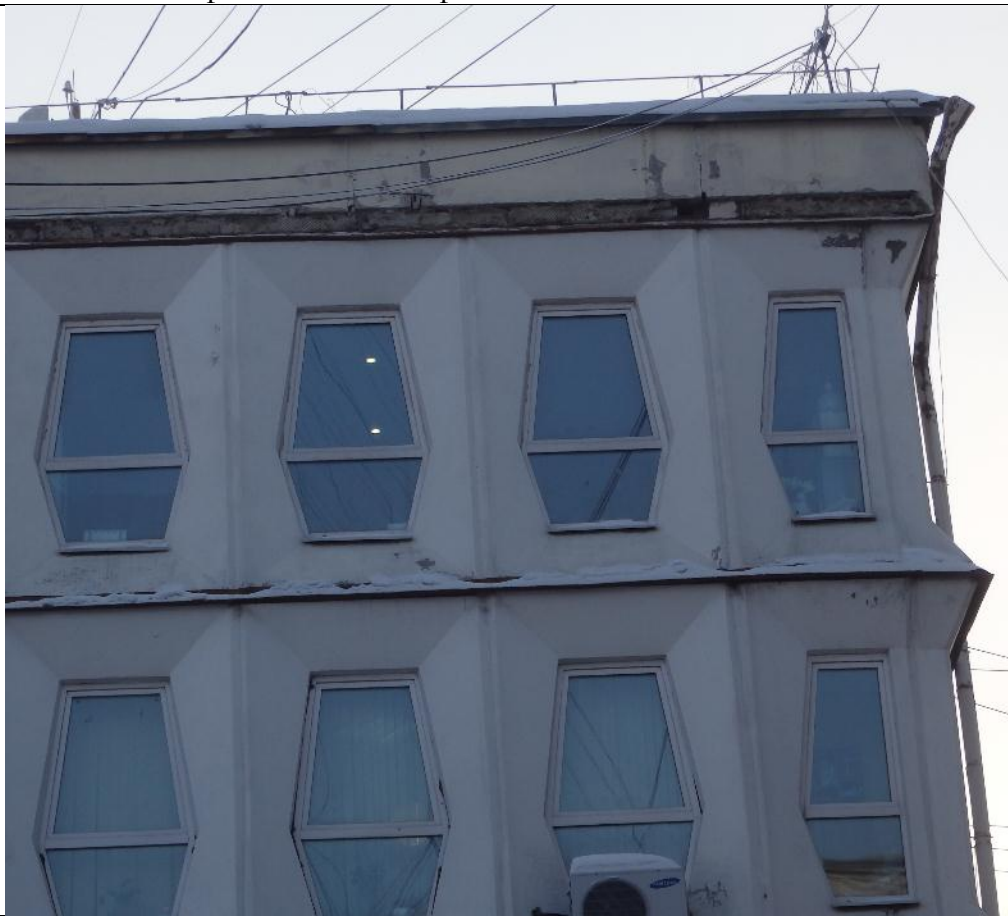
фото 12. Фрагмент фасада здания в осях Д-Е/8. Отмечено нарушение защитного слоя штукатурки арматурной сетки консоли в верхней части здания.

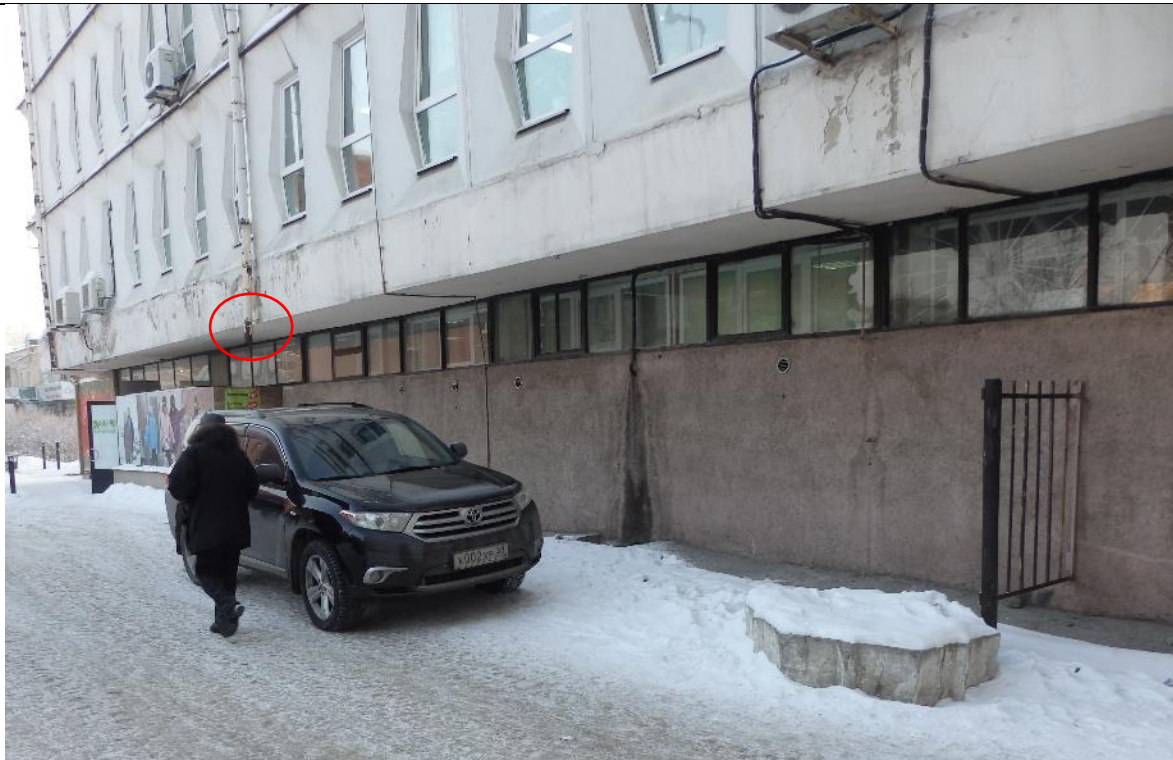
фото 13. Состояние 1-го этажа фасада в осях А-Е/8. Отделочный слой местами поврежден, зафиксировано нарушение труб водосточной системы.

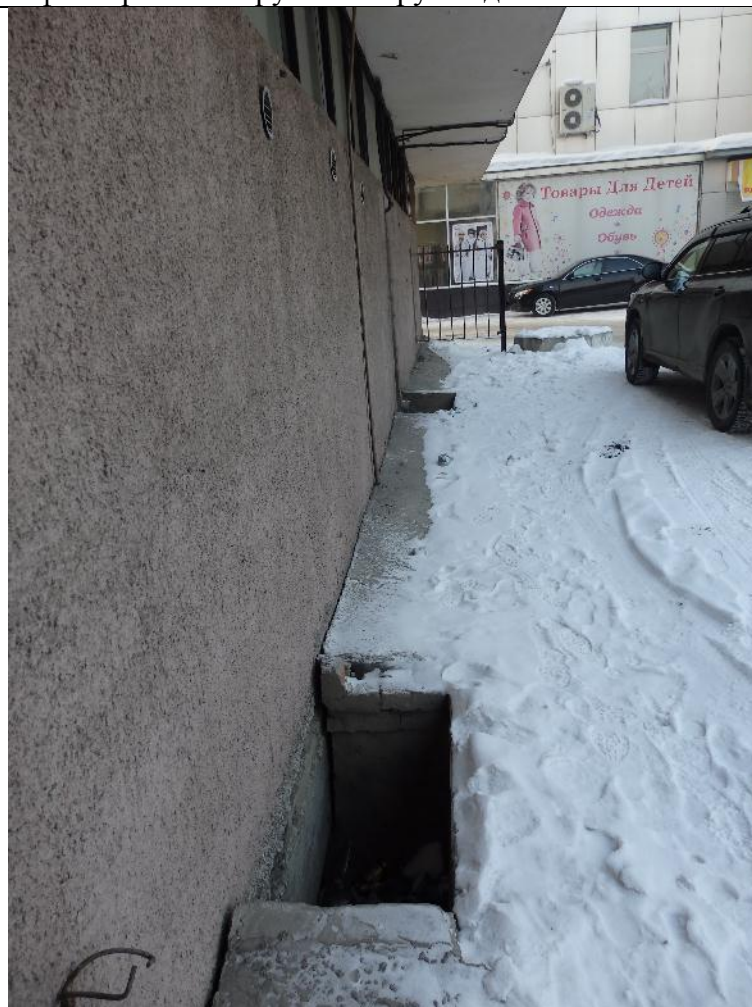
фото 14. На перилках, расположенных вдоль фасада в осях А-Е/8 отсутствуют оградительные решетки, перилки захламлены мусором.

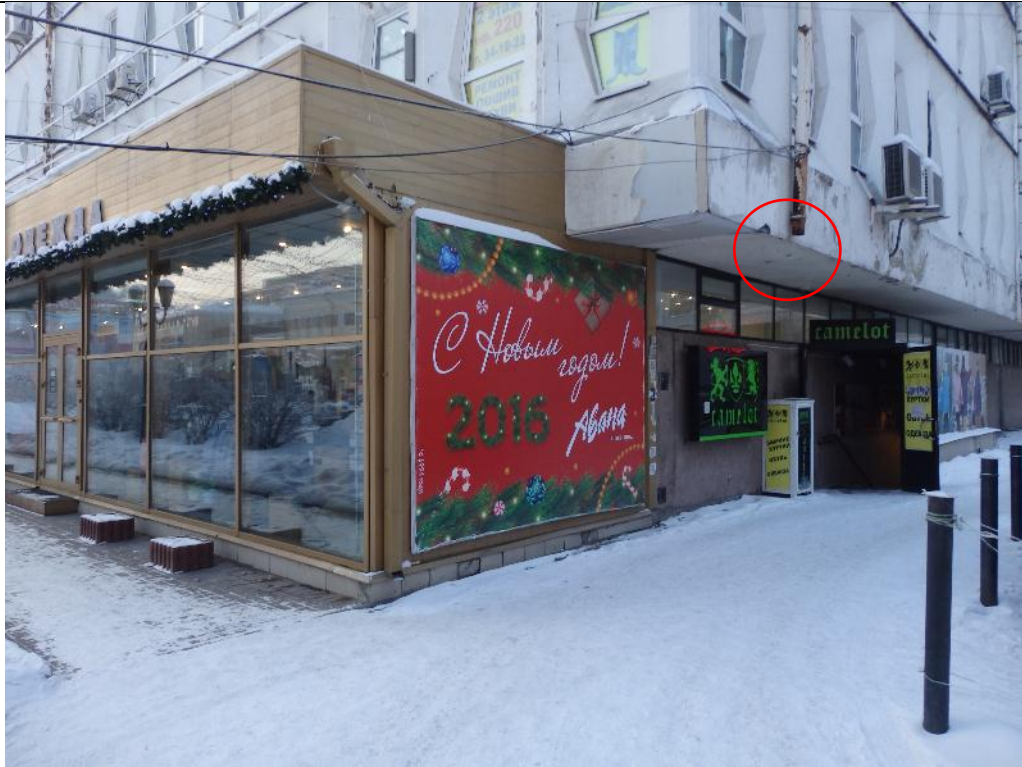
фото 15. Угол 1-го этажа здания в осях 8/А. Зафиксировано нарушение труб водосточной системы.

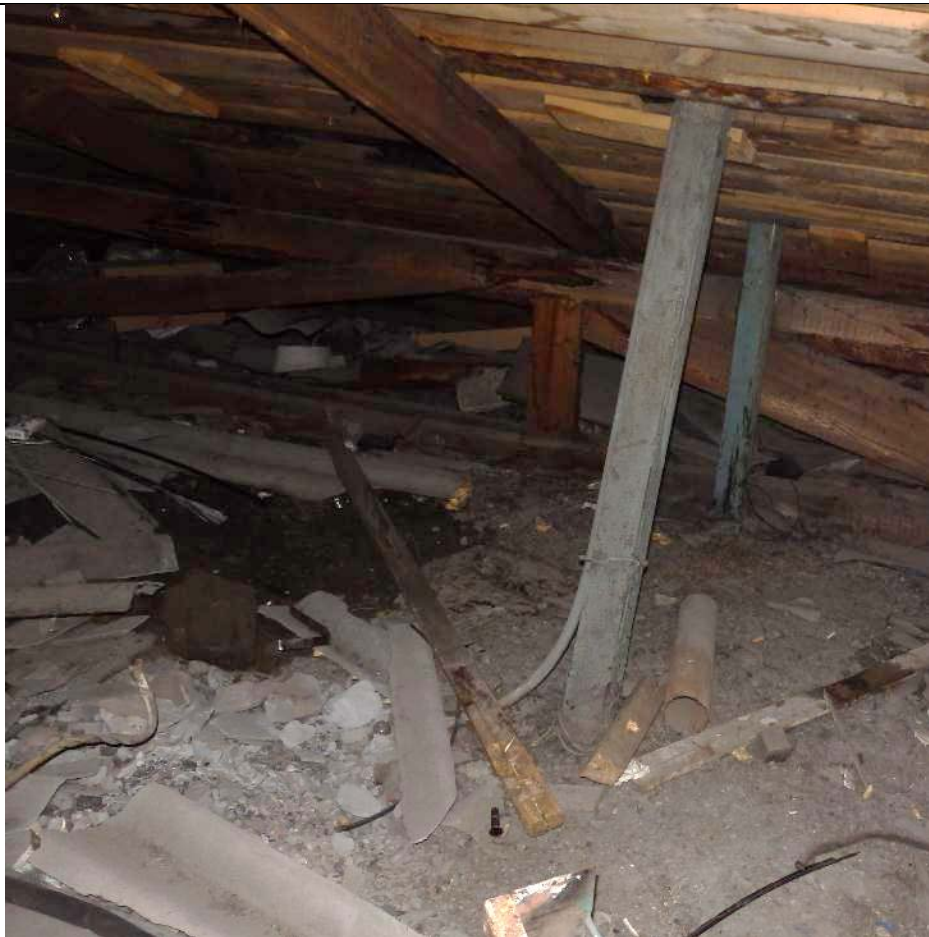
фото 17. На перекрытии 5-го этажа зафиксированы следы протечек кровли, в результате чего происходит увлажнение элементов стропильной конструкции. Чердачное помещение захламлено.

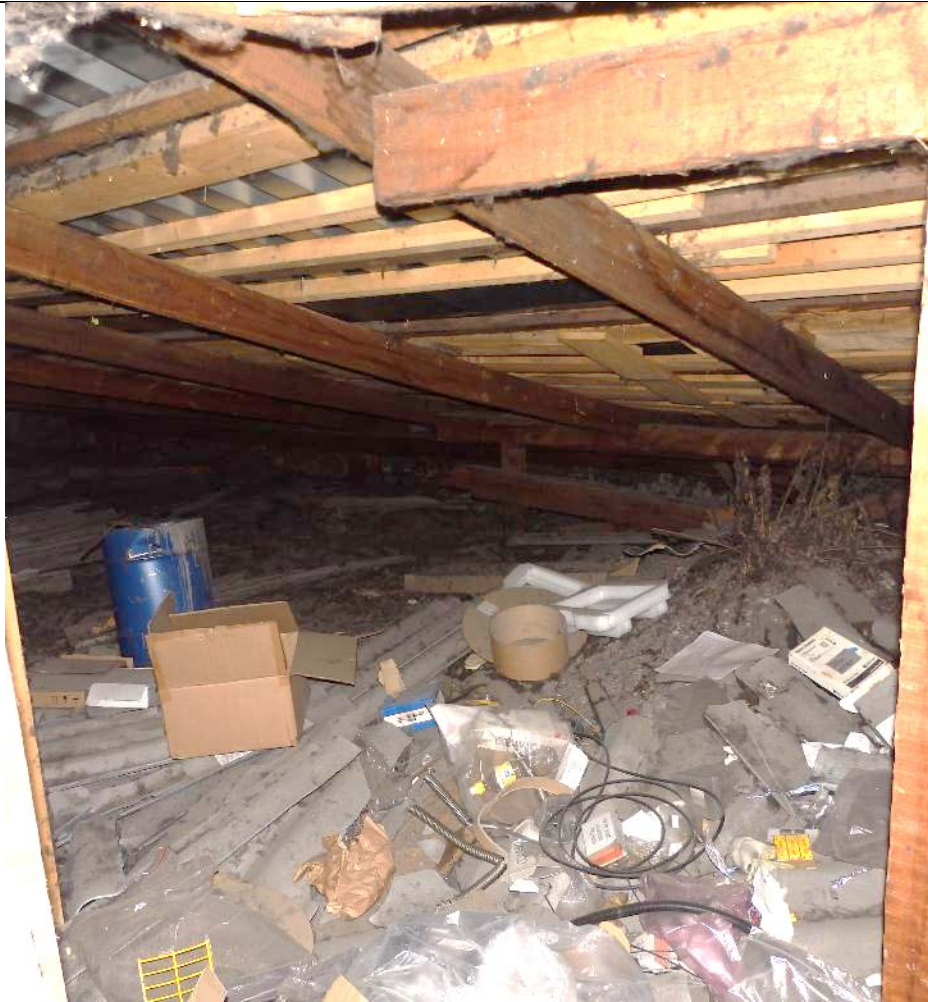
фото 19. Чердачное помещение захламлено строительным мусором.

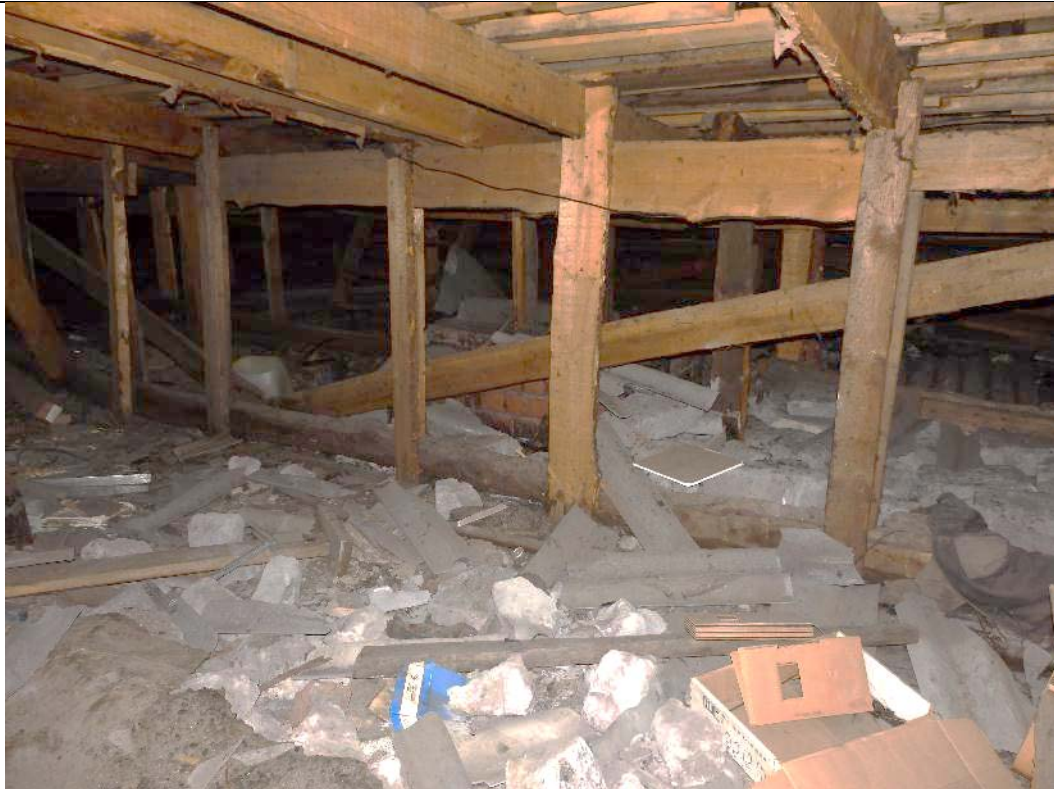
фото 20. Чердачное помещение захламлено строительным мусором.

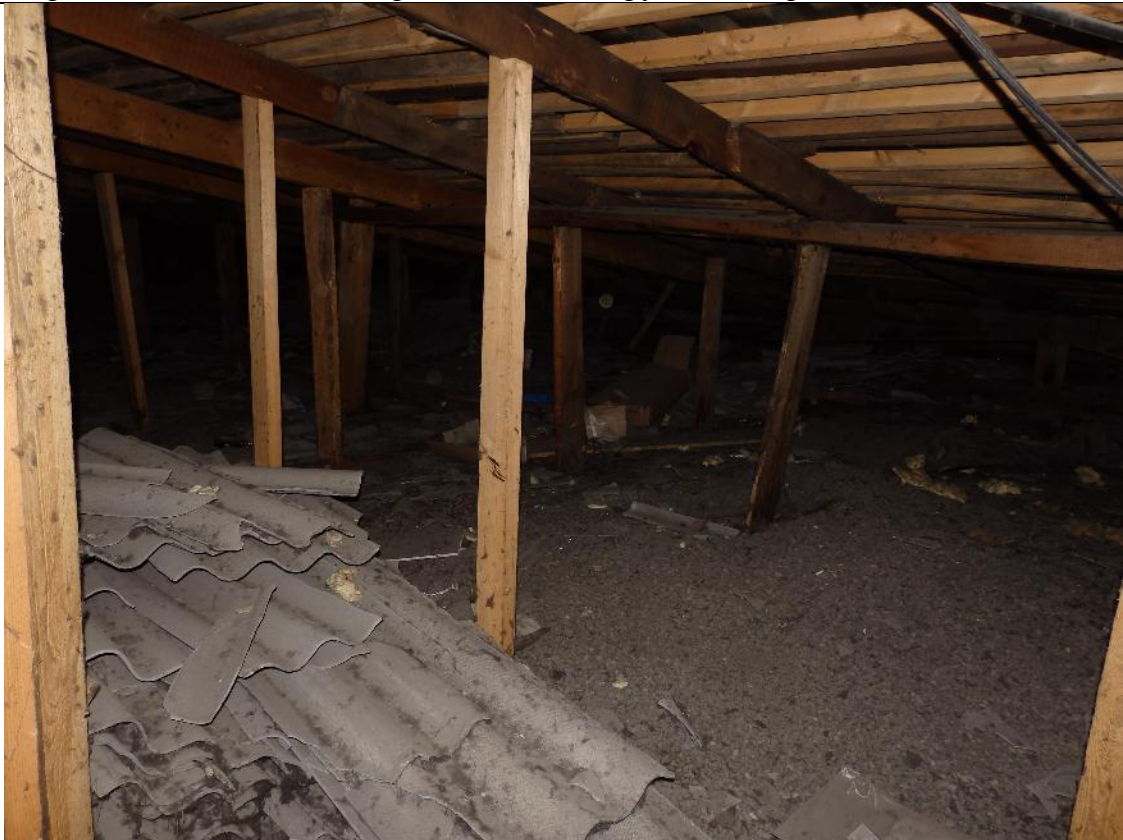
фото 22. Часть стоек стропильной системы опирается точечно на плиты перекрытия 5-го этажа, вертикальность стоек нарушена. Старый кровельный материал (шифер) лежит на перекрытии 5-го этажа.

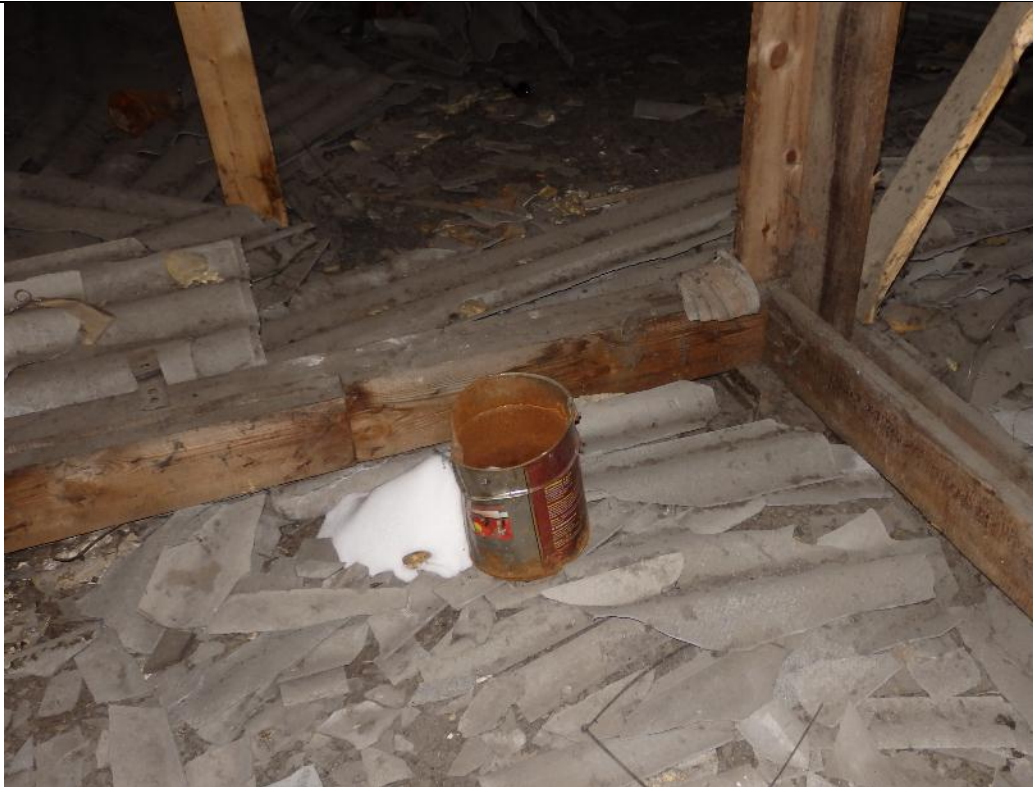
фото 23. На перекрытии 5-го этажа в помещении чердака зафиксирован снег, в результате нарушения кровельного покрытия.

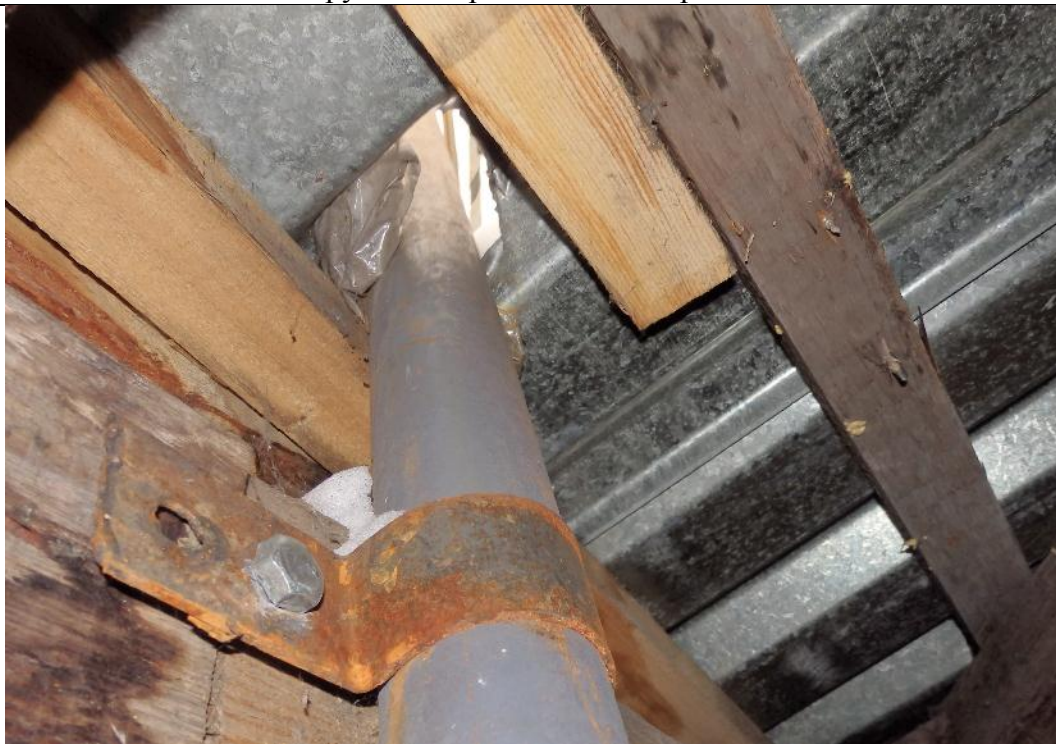
фото 24. Отмечены сквозные отверстия в кровле в местах установки антенн.

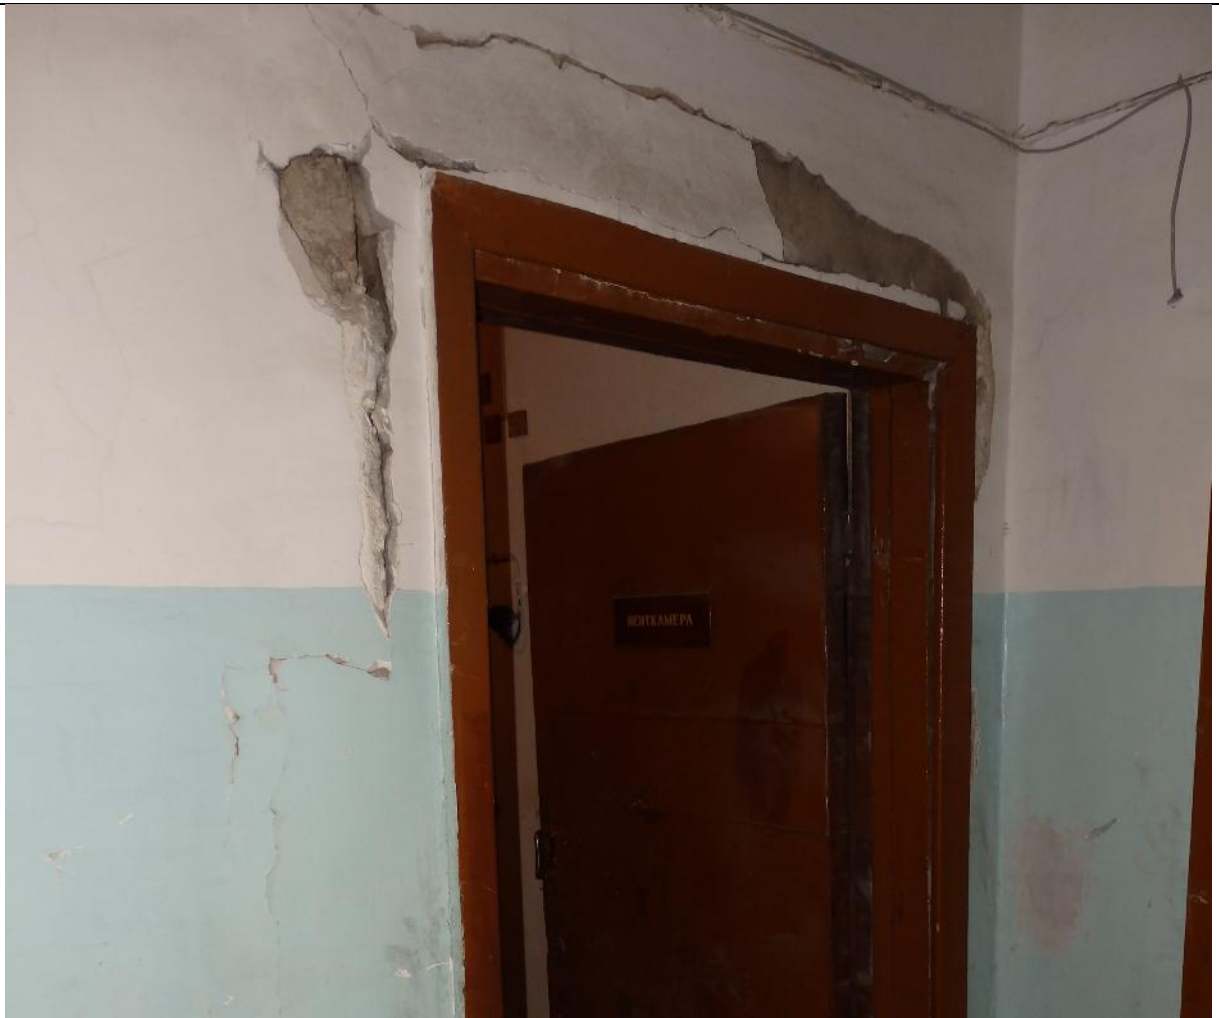
фото 27. Зафиксированы участки нарушения отделочного слоя перегородок вент.камеры, расположенной выше уровня 5-го этажа в осях 3-б/В-Д.

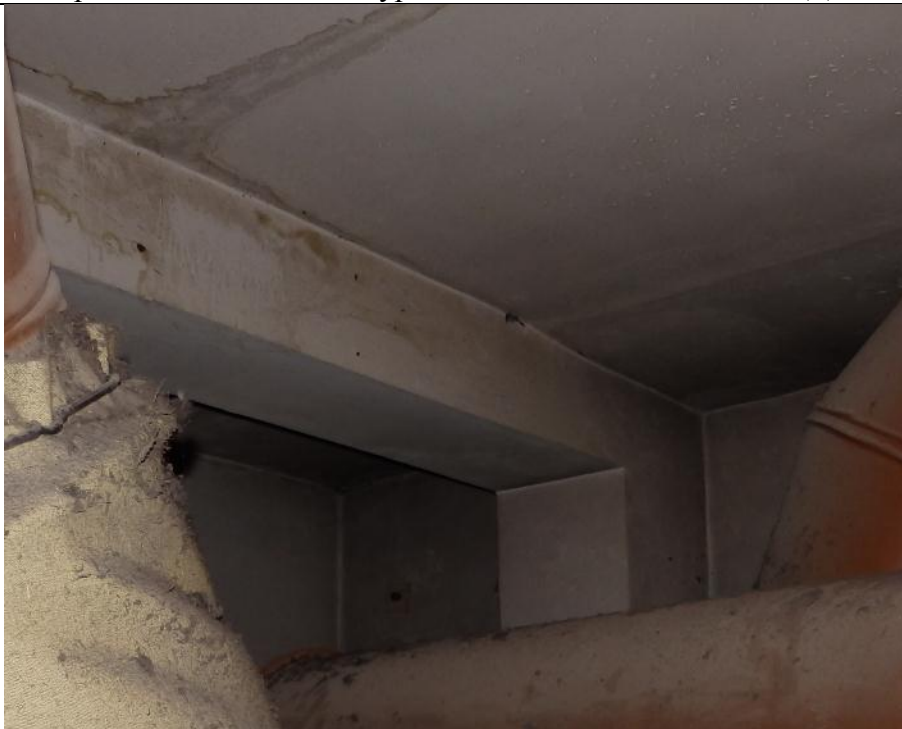
фото 28. На потолочной поверхности перекрытия вент.камеры, расположенной выше уровня 5-го этажа отмечены следы протечек, отделочный слой поврежден.

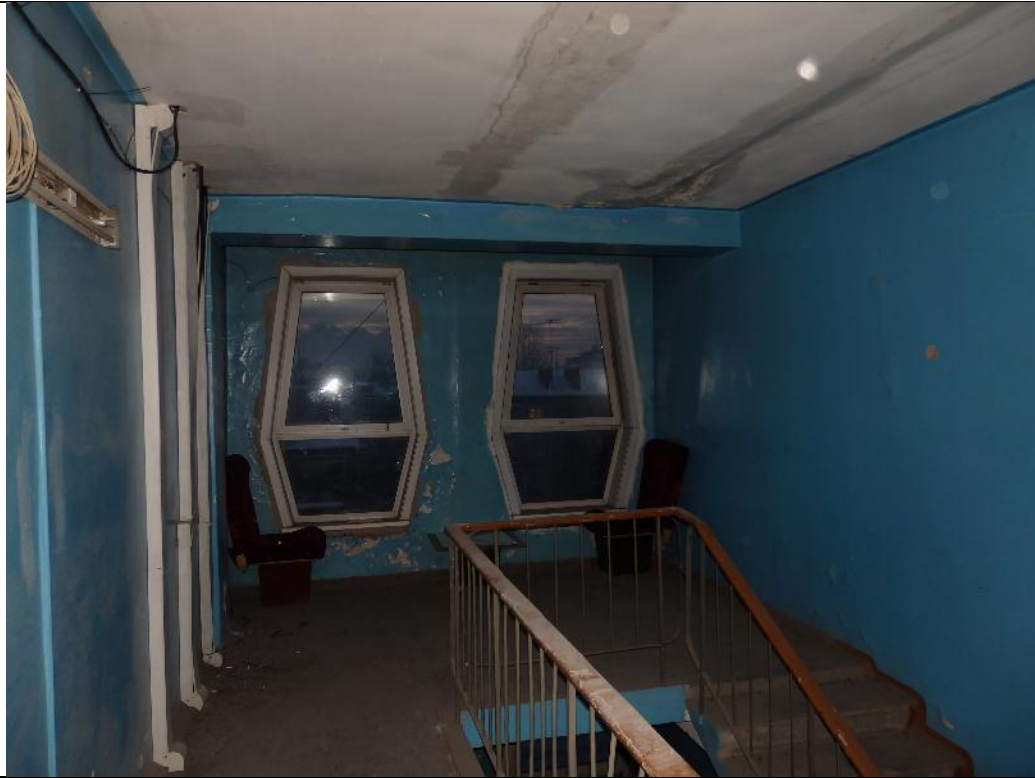
фото 35. На потолочной поверхности перекрытий 5-го этажа, в помещении лестничной клетки в осях 3-4/Д-Е зафиксированы следы увлажнения, отделочный слой поврежден.

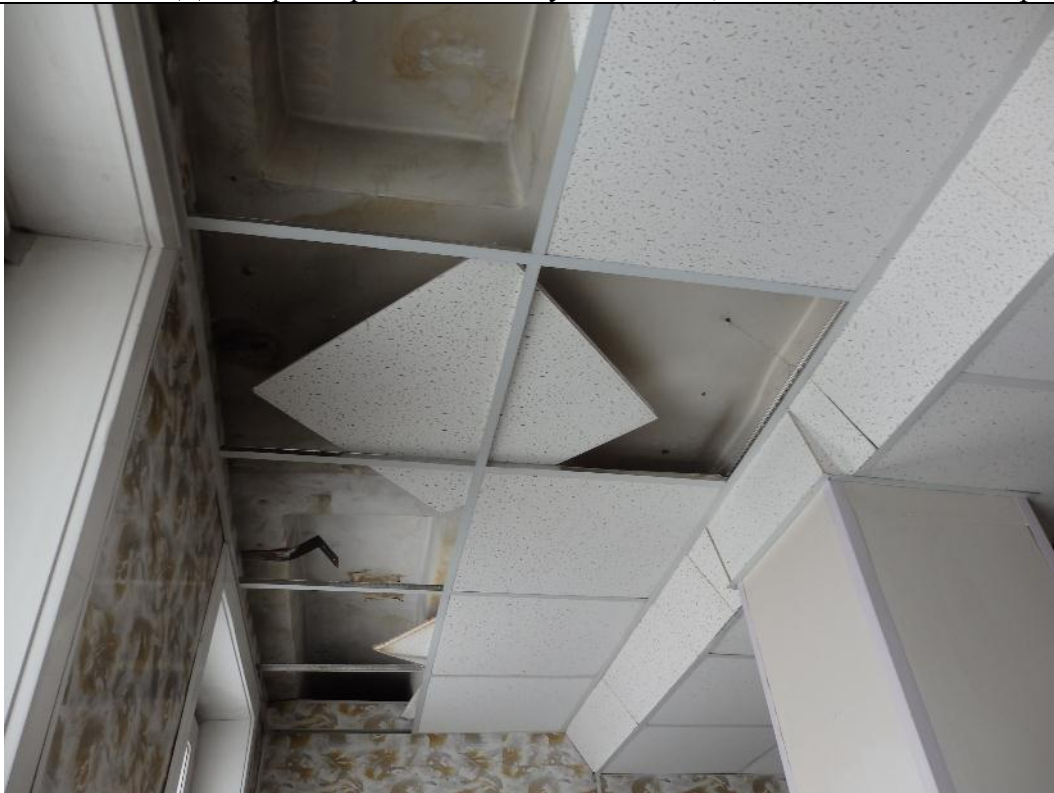
фото 36. На потолочной поверхности перекрытия 5-го этажа (монолитный участок консоли) в помещении №53(согласно спецификации помещений) зафиксированы следы увлажнения, отделочный слой поврежден.

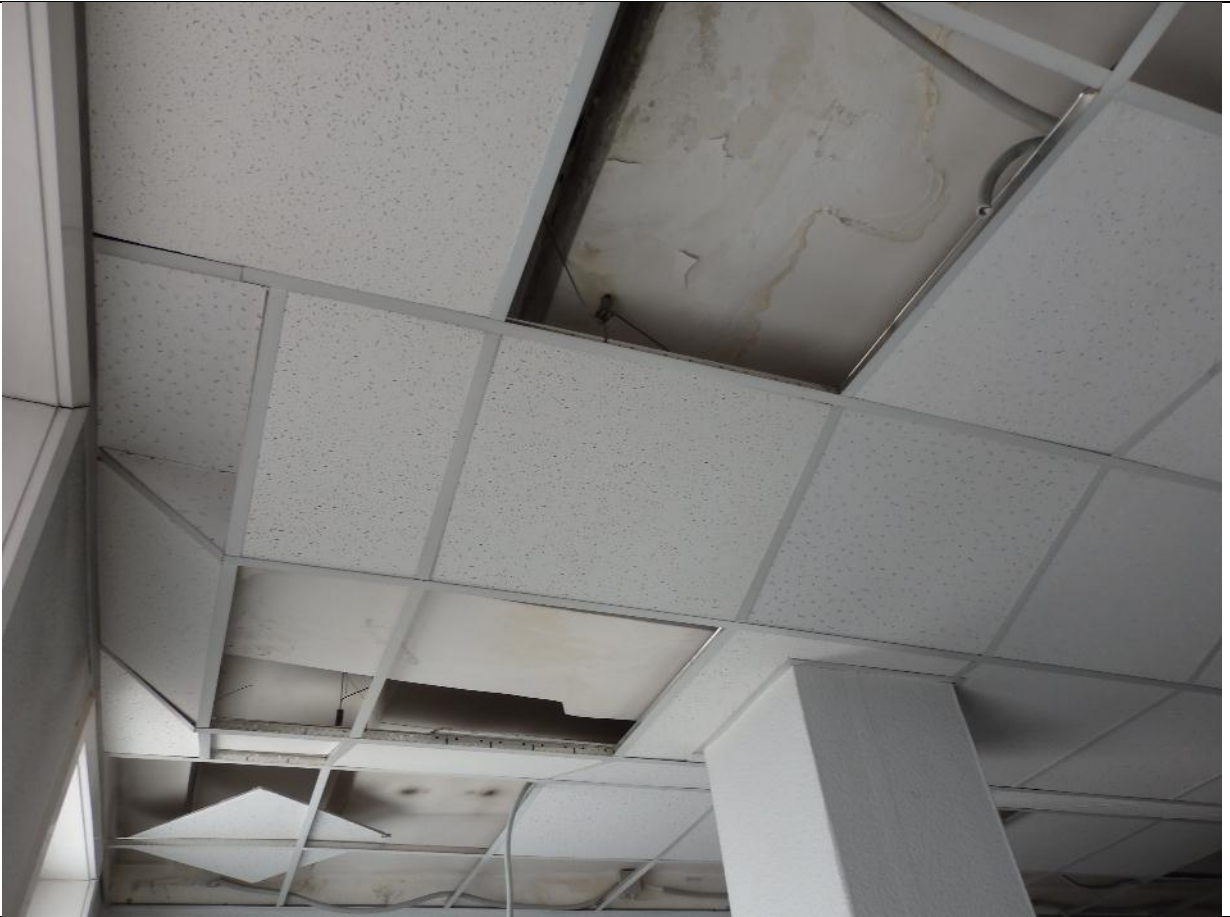
фото 37. На потолочной поверхности перекрытия 5-го этажа (монолитный участок консоли) в помещении №25 (согласно спецификации помещений) зафиксированы следы увлажнения, отделочный слой поврежден.

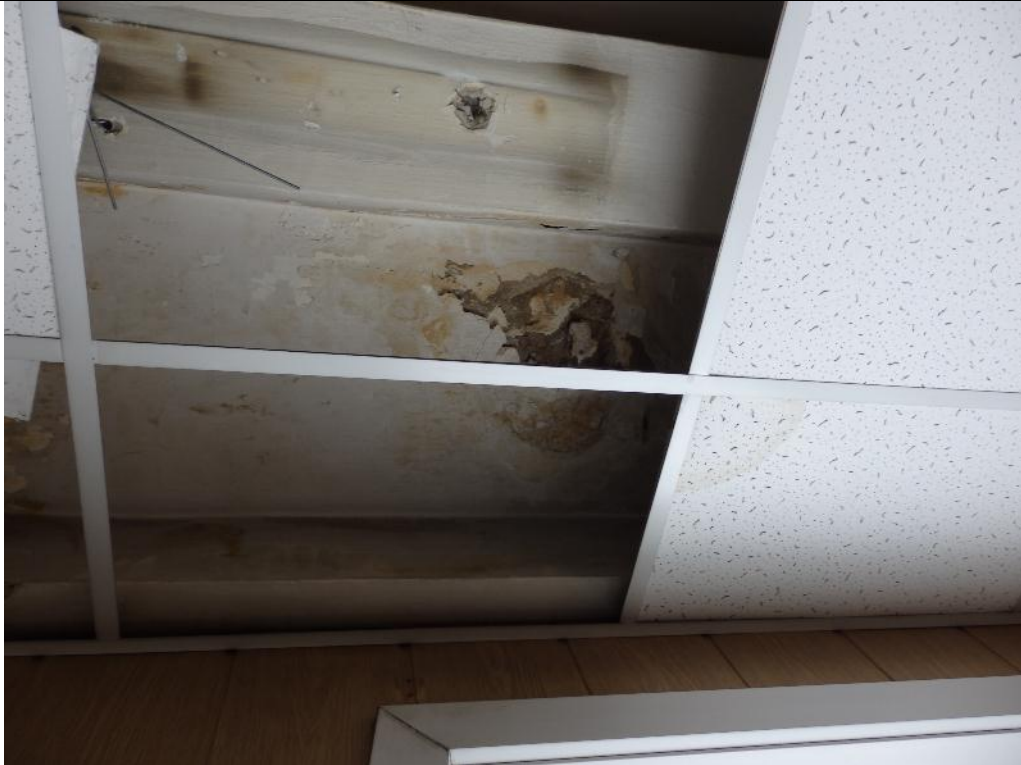
фото 38. На потолочной поверхности перекрытия 5-го этажа (монолитный участок консоли) в помещении №61(согласно спецификации помещений) зафиксированы следы увлажнения, отделочный слой поврежден.

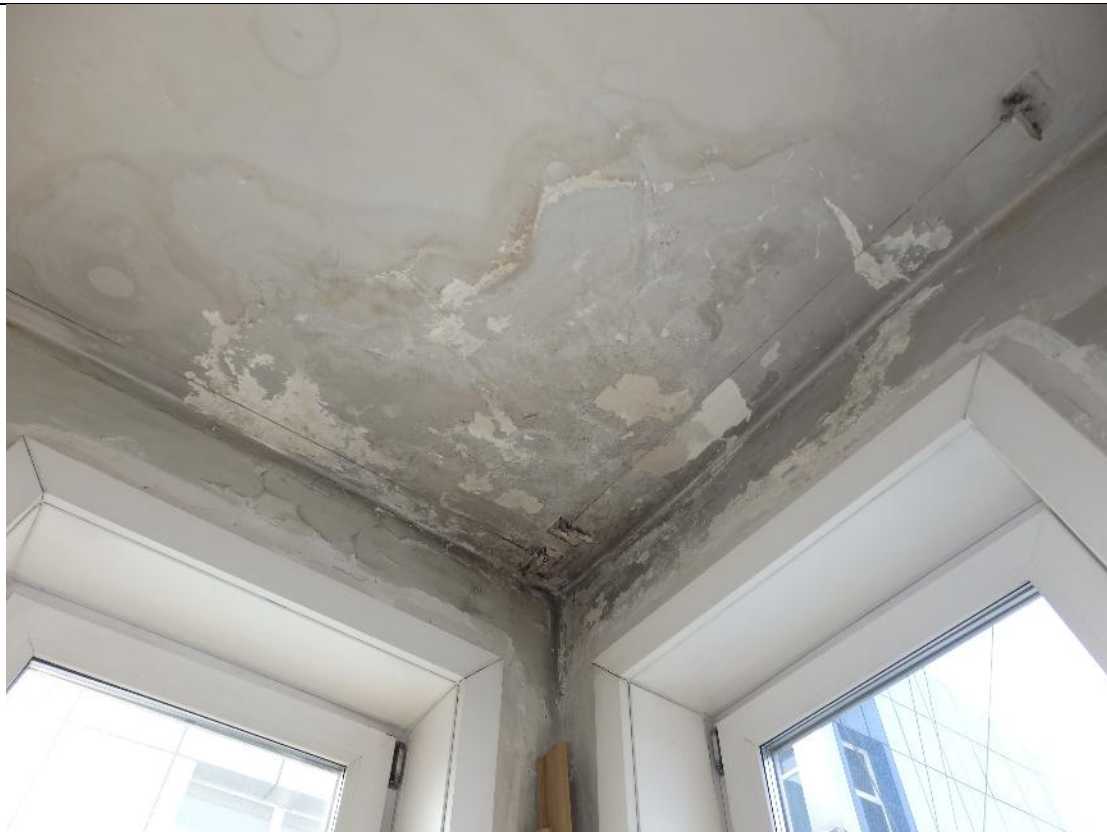
фото 39. На потолочной поверхности перекрытия 5-го этажа (монолитный участок консоли) в угловом помещении № 9 (согласно спецификации помещений) зафиксированы следы увлажнения, отделочный слой поврежден.

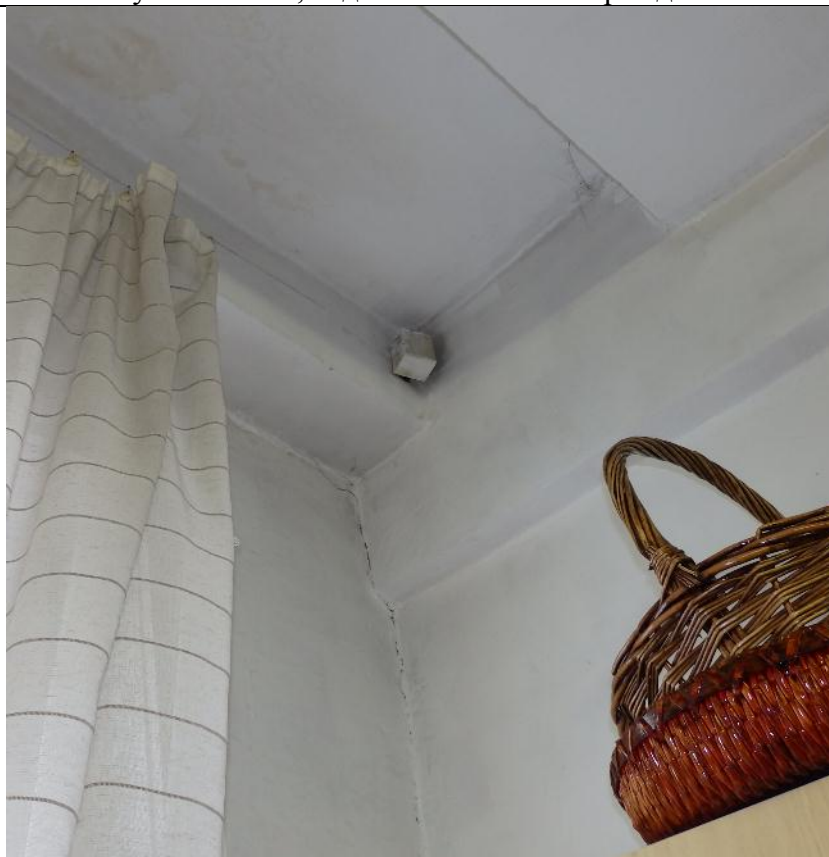
фото 40. Зафиксированы незначительные трещины в местах примыкания стеновых наружных панелей к внутренним конструкциям, шириной раскрытия до 2 мм.

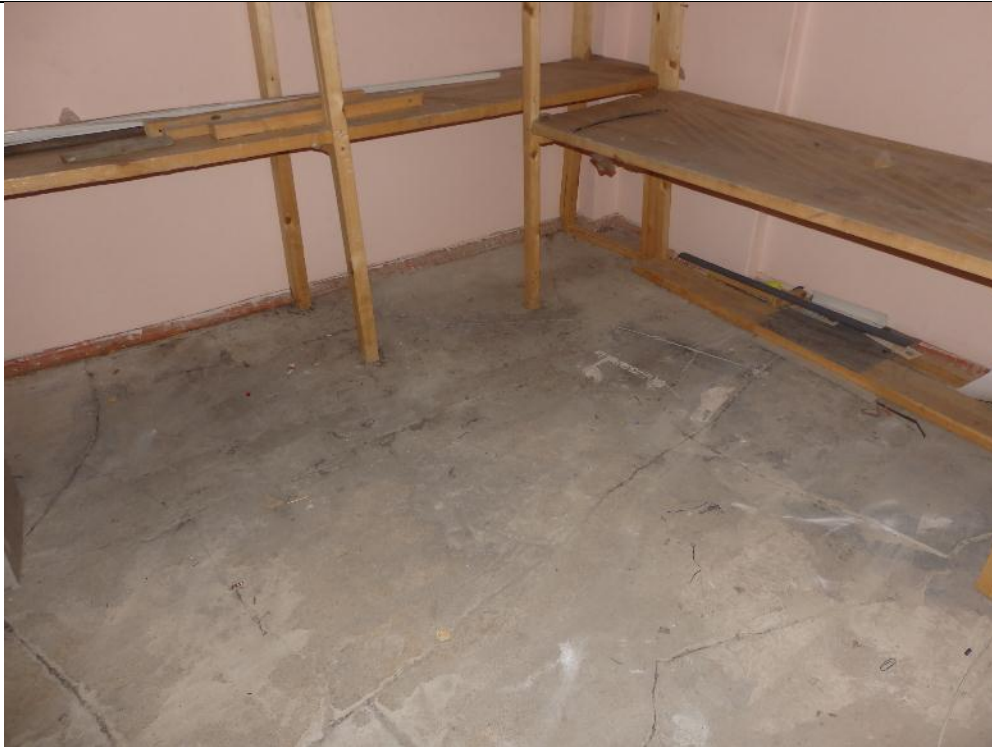
фото 41. На бетонной стяжке пола в помещении 5-го этажа зафиксированы трещины, шириной раскрытия до 3 мм.

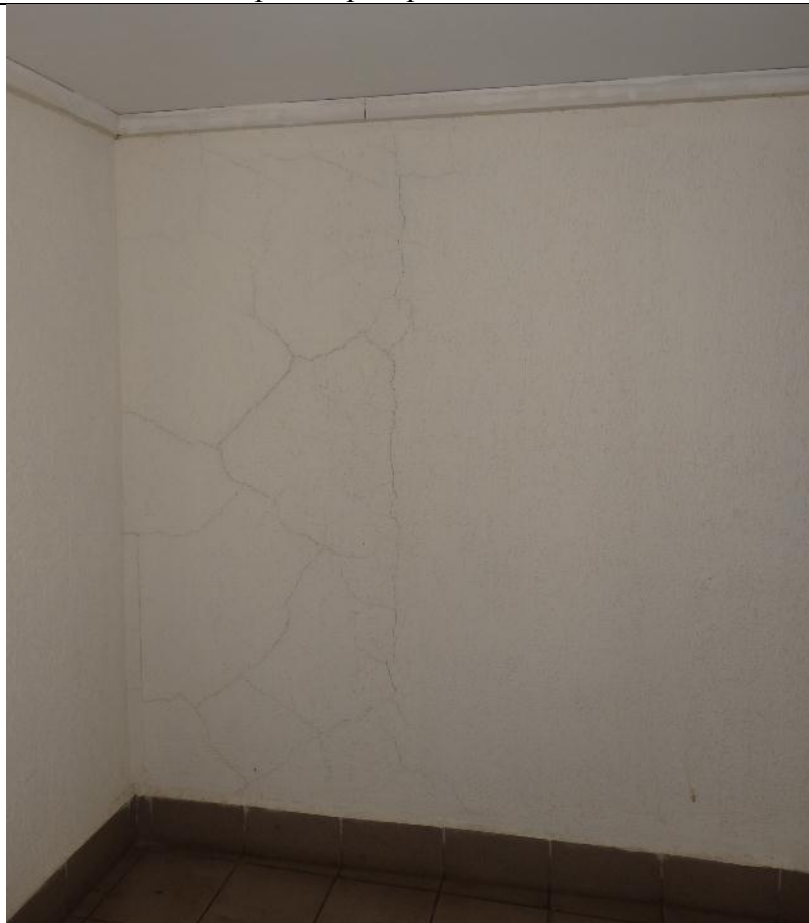
фото 42. По отделочному слою перегородки 4-го этажа в осях Г-Д/6 отмечены волосяные трещины.

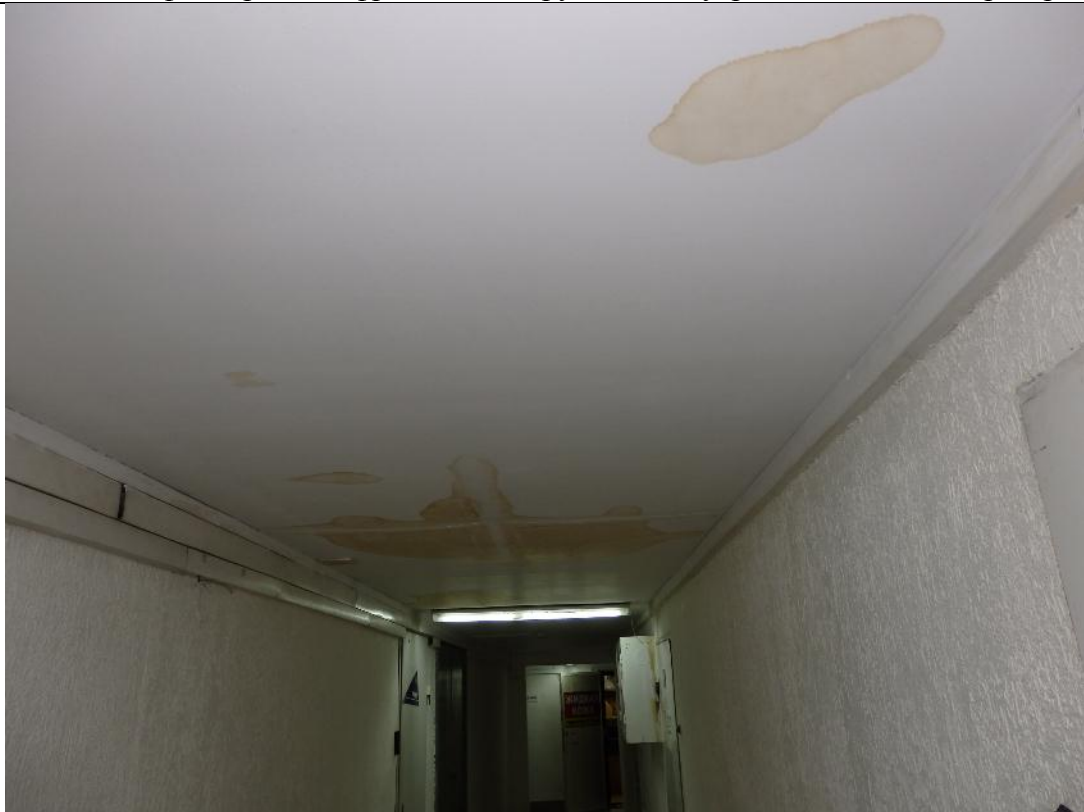
фото 44. На потолочной поверхности перекрытия 4-го этажа в помещении коридора № 63 (согласно экспликации помещений) отмечены следы увлажнения.
