Заказчик: Муниципальное казенное учреждение «Управление капитального строительства города Иркутска».

Выполнение обмерных и обследовательских работ по объекту «Капитальный ремонт объекта муниципальной собственности, по адресу ул. Урицкого, 8, нежилое здание».

ТЕХНИЧЕСКОЕ ЗАКЛЮЧЕНИЕ ПО РЕЗУЛЬТАТАМ ОБСЛЕДОВАНИЯ

7519-03/16/1-ТО

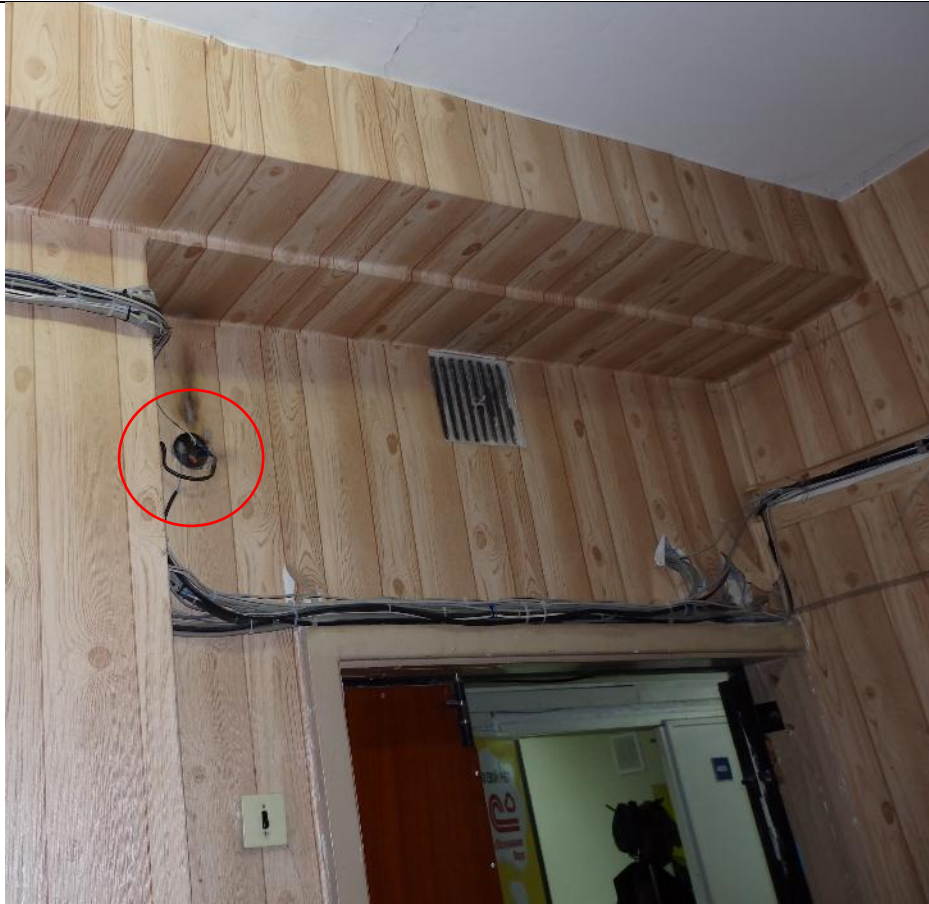
фото 45. Зафиксированы следы горения электропроводки в распределительной коробке.
Вентиляционные решетки забиты пылью.

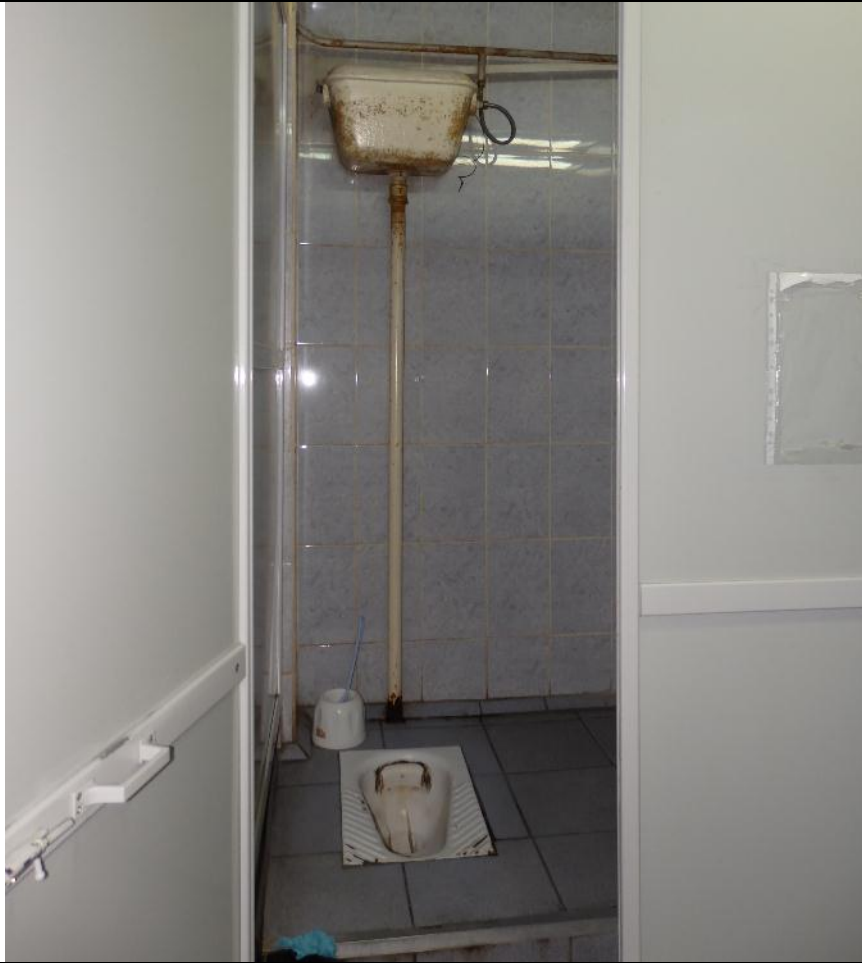
фото 48. Состояние приборов инженерных коммуникаций. Отмечены следы коррозии, окрасочный слой нарушен.

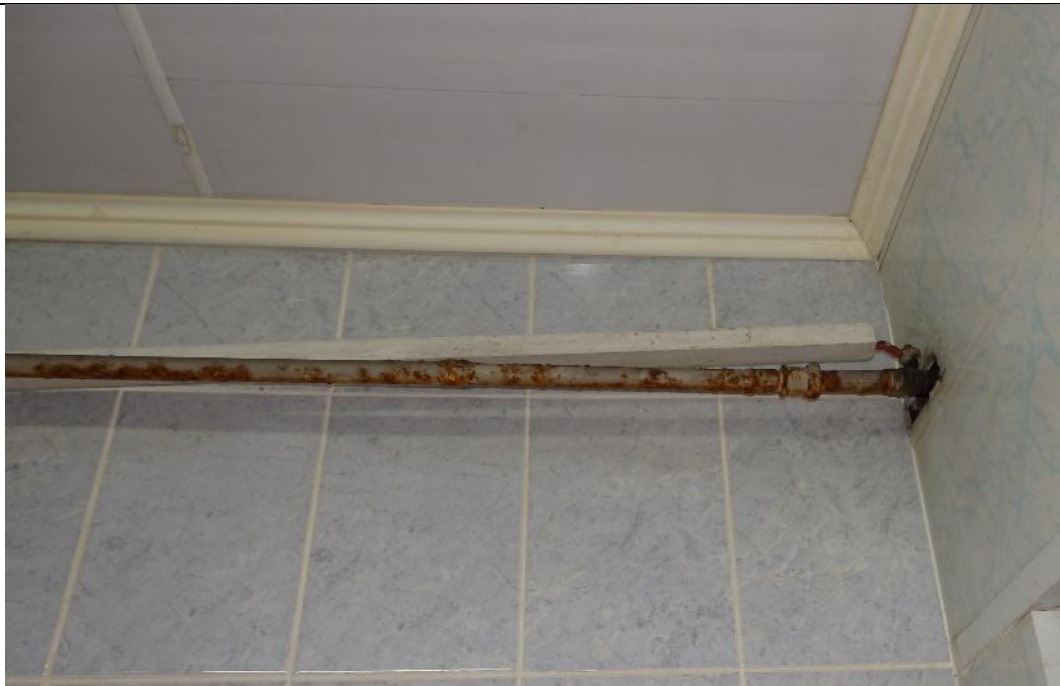
фото 49. Состояние труб системы водопровода в санузле 3-го этажа. Отмечена поверхностная коррозия, окрасочный слой нарушен.

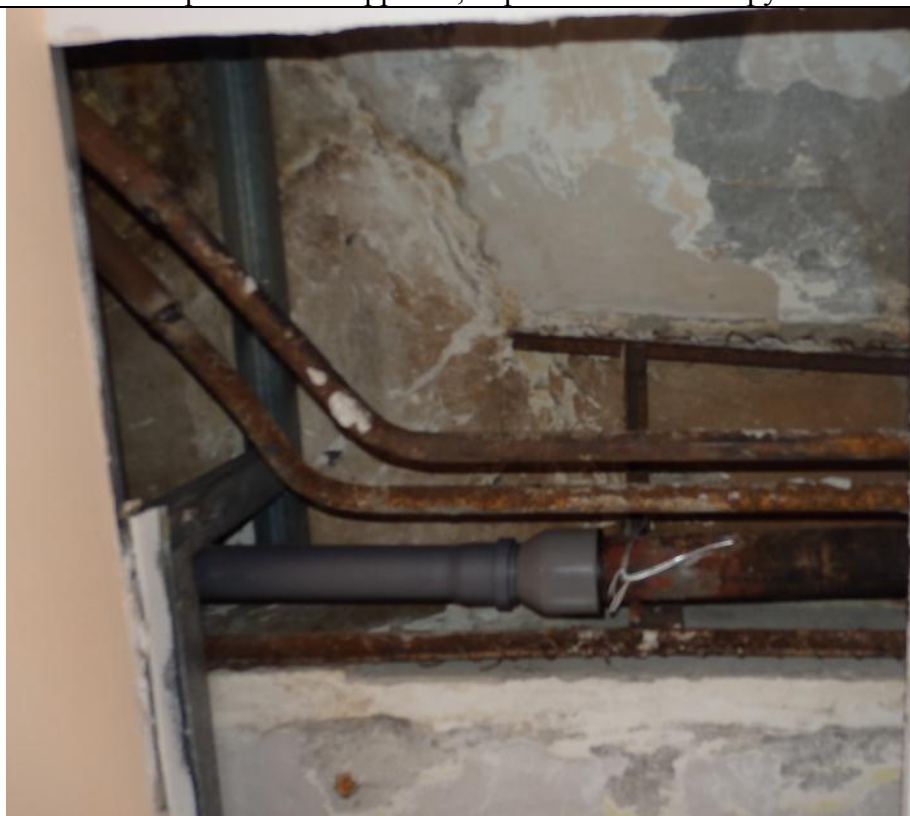
фото 50. Трубы водопровода и канализации, проходящие под потолком 2-го этажа в помещении № 40 (согласно экспликации помещений) в значительной степени поражены коррозией металла, окрасочный слой полностью отсутствует.

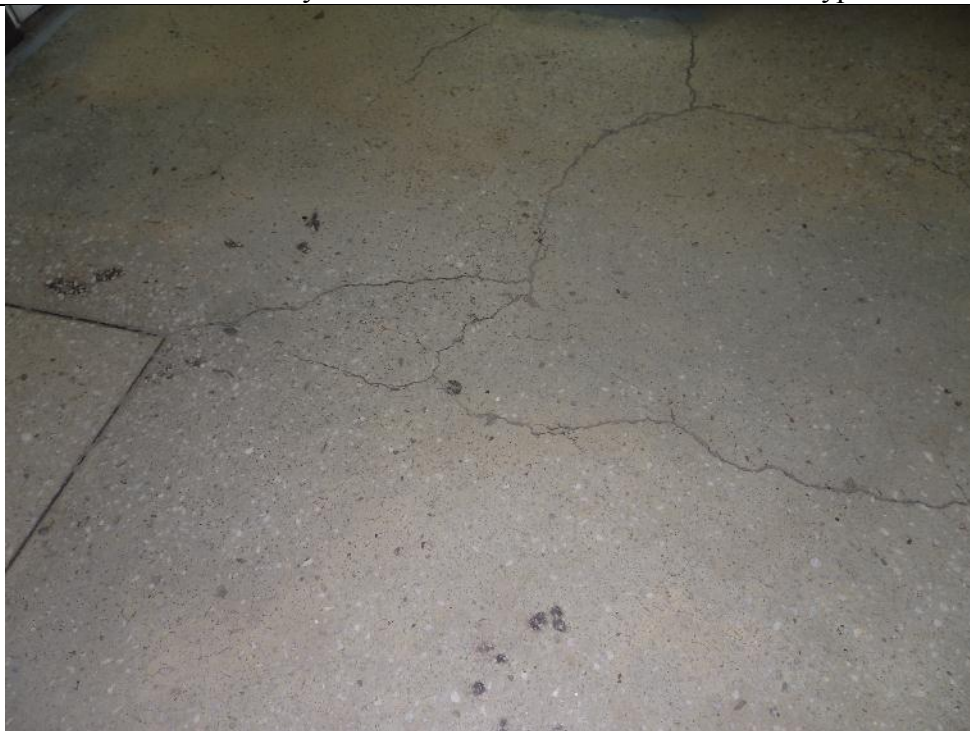
фото 52. На бетонных полах здания в коридорах и вестибюлях зафиксированы трещины различного направления и протяженностью, шириной раскрытия до 2 мм.

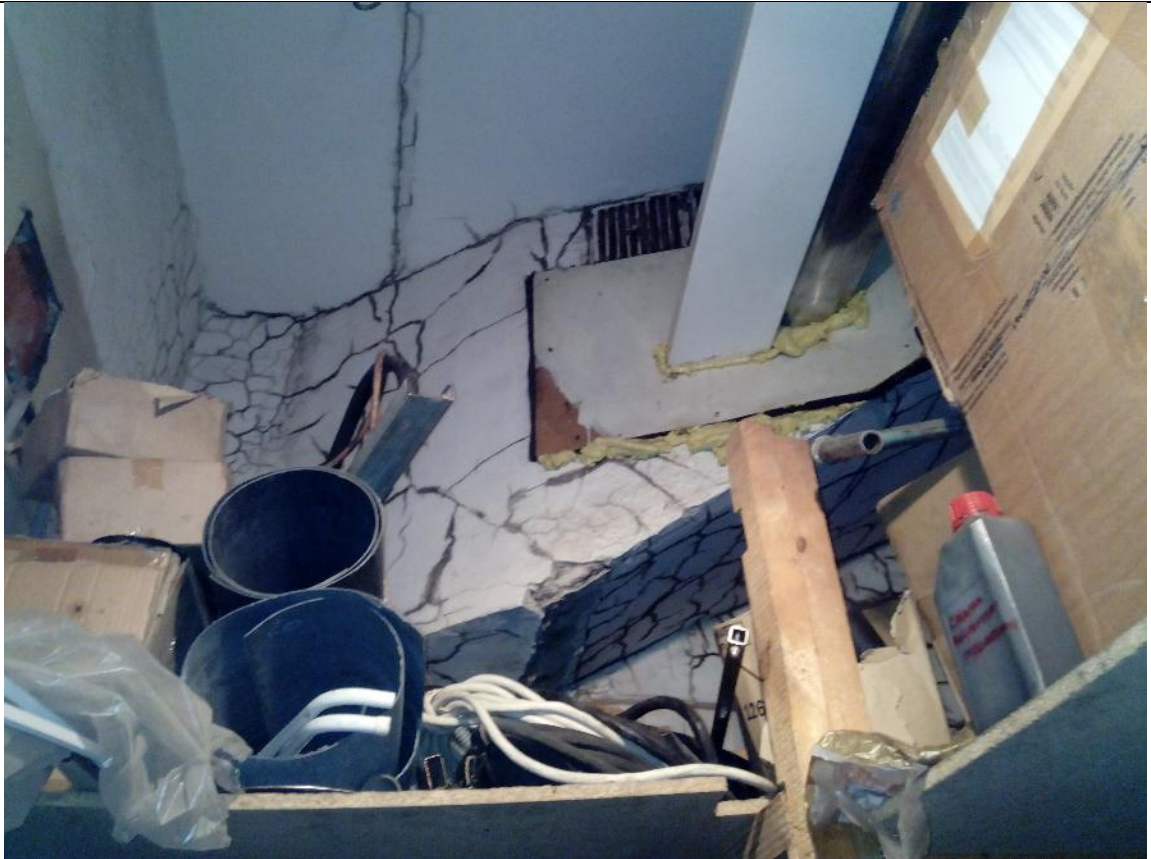
фото 53. Зафиксированы значительные нарушения отделочного слоя вент.короба и перегородок в помещении №31 первого этажа (согласно экспликации помещений).

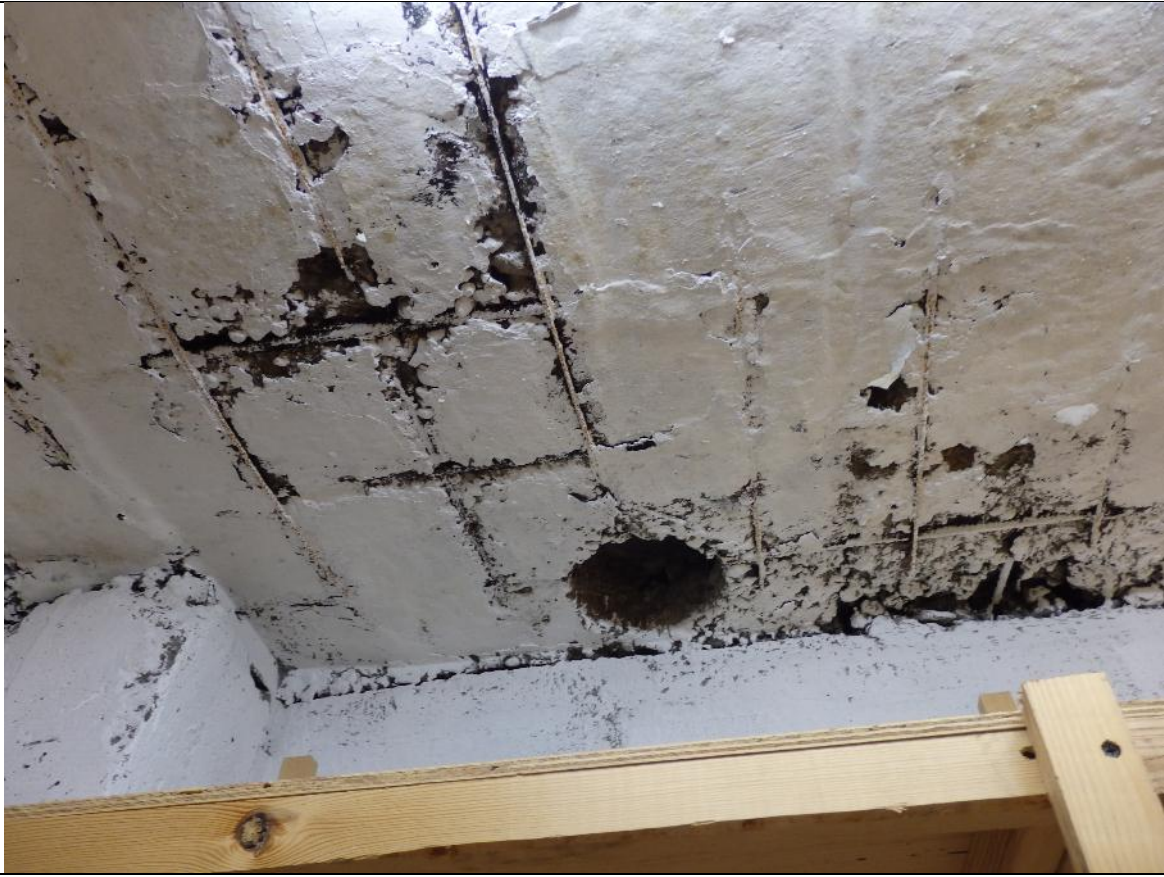
фото 57. На потолочной поверхности монолитного перекрытия подвала в осях 2/Д отмечены участки нарушения защитного слоя бетона, оголенная арматура поражена поверхностной коррозией металла.

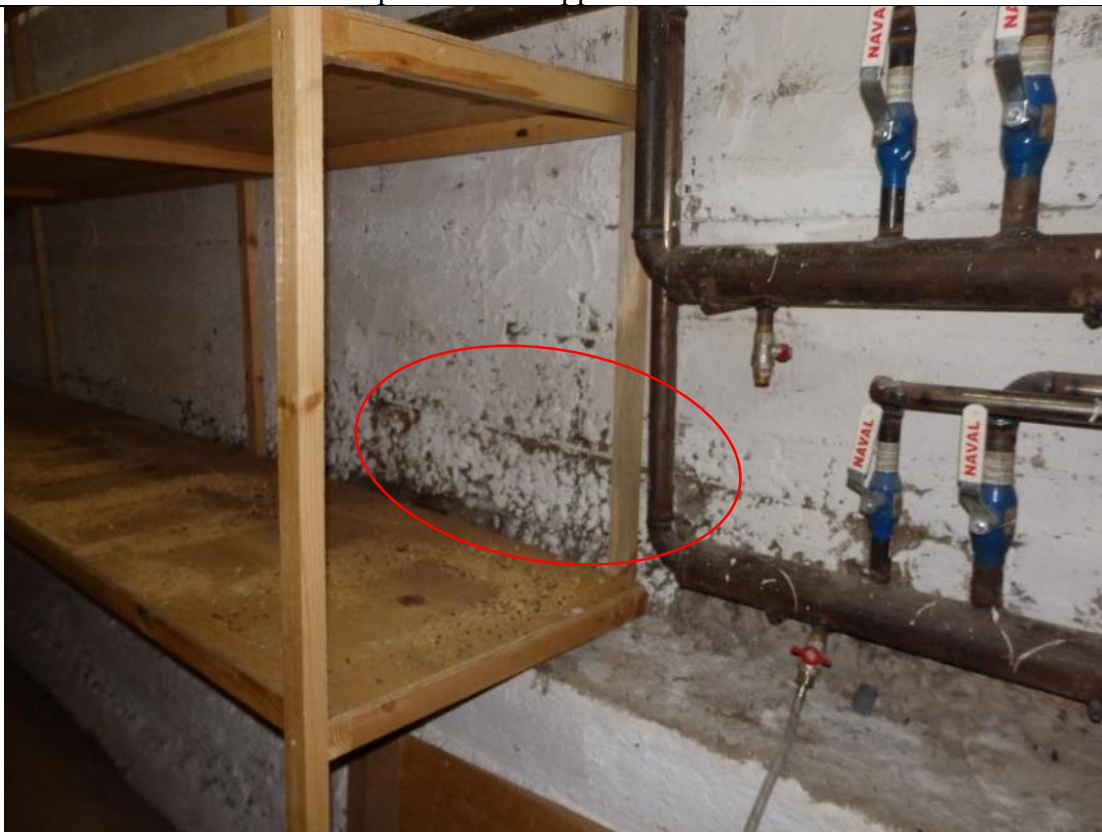
фото 58. На поверхности внутренних монолитных стен подвала в осях 2-1/Д отмечены участки нарушения защитного слоя бетона, оголенная арматура поражена поверхностной коррозией металла.

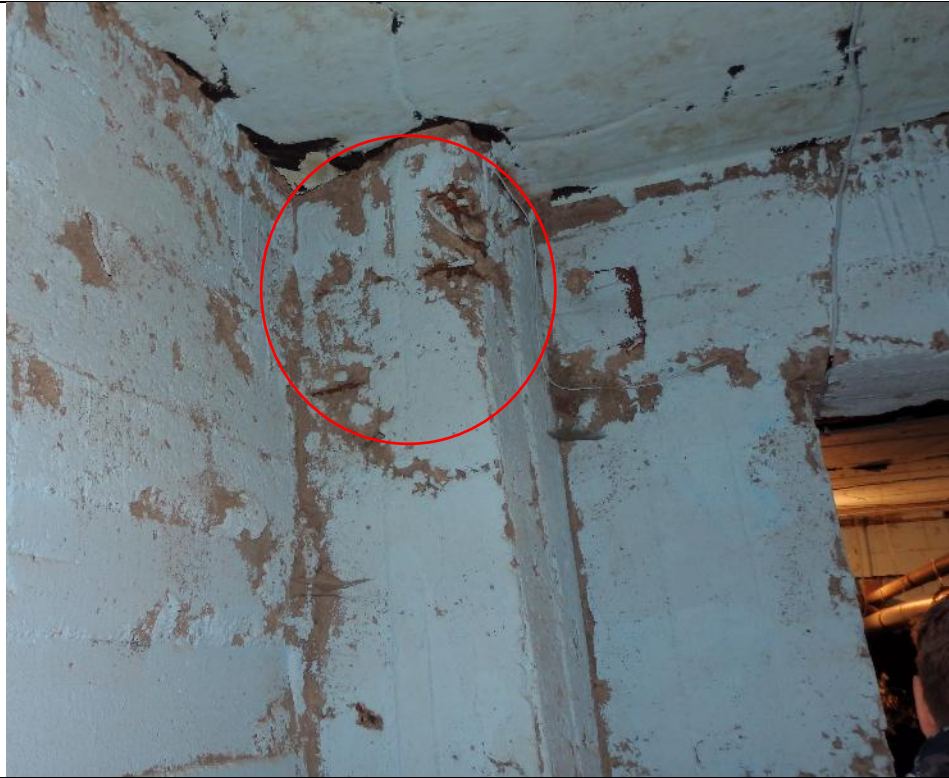
В процессе визуального и инструментального обследования элементов несущего каркаса отмечена поверхностная коррозия закладных деталей в помещениях подвала. Также зафиксированы небольшие участки разрушения защитного слоя бетона балок и колонн подвала, оголенная арматура поражена коррозией металла (см. фото 59, 60).

фото 59. Зафиксированы участки нарушения защитного слоя бетона колонн подвала в осях 5/В, оголенная арматура поражена коррозией металла.

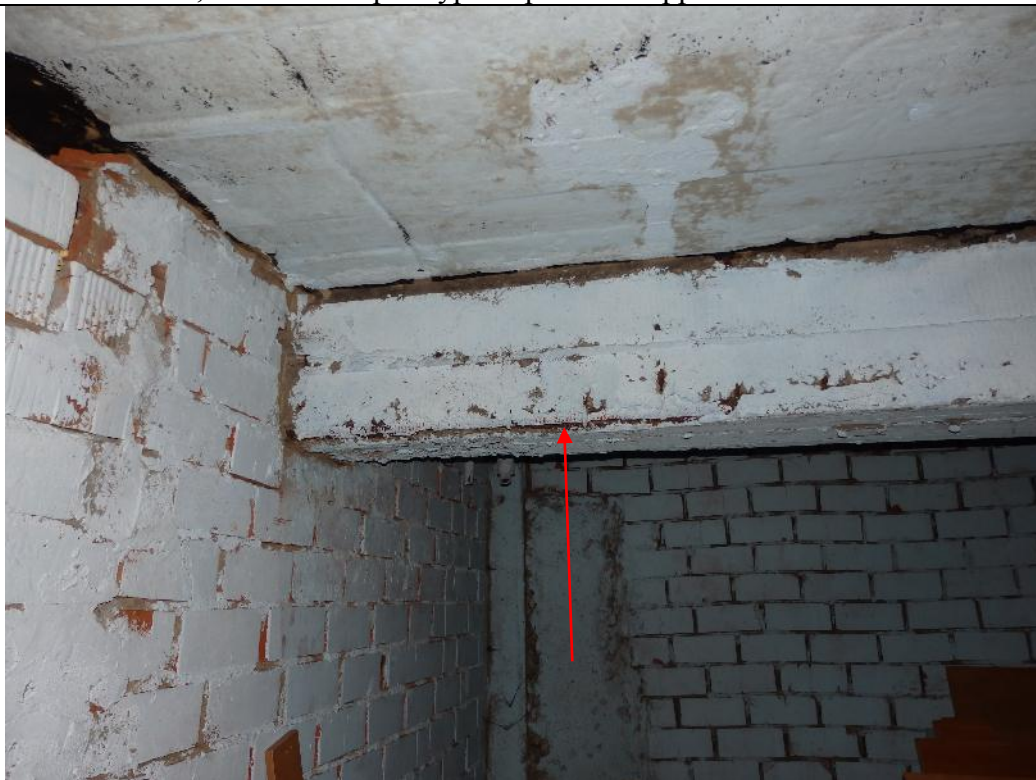
фото 60. Зафиксированы участки нарушения защитного слоя бетона балок перекрытия подвала в осях 6-7/А-Б, оголенная арматура поражена коррозией металла.

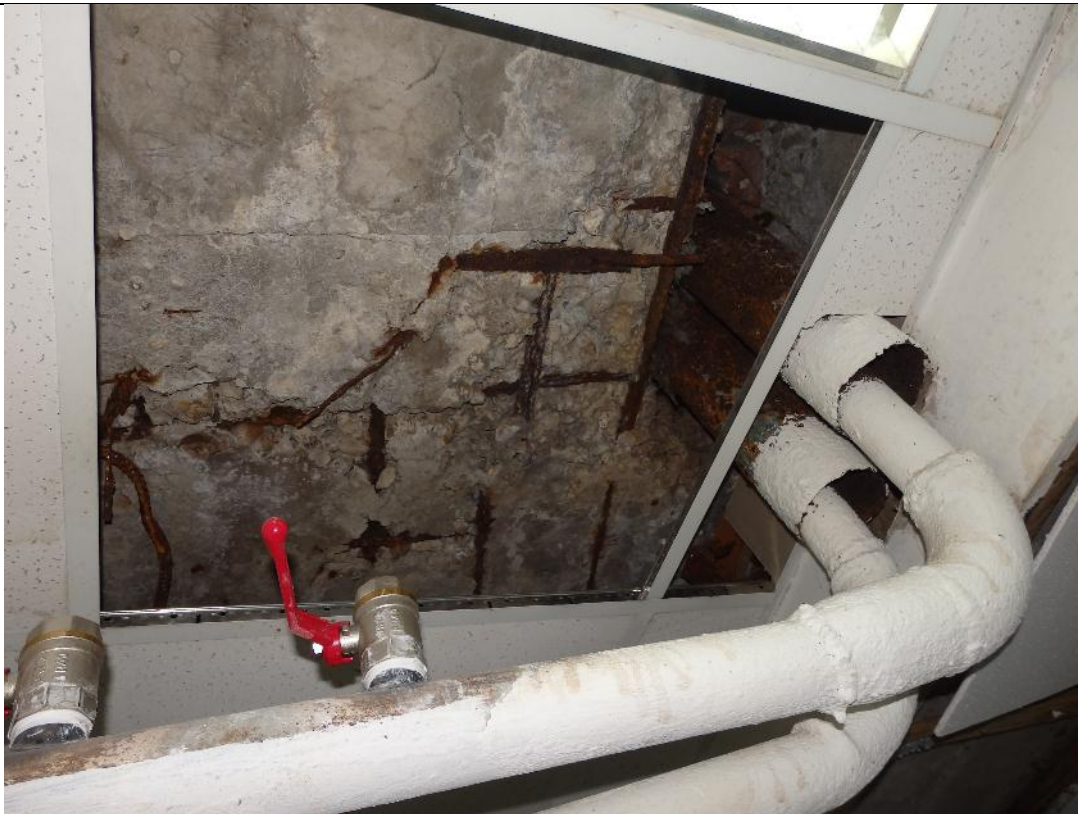
фото 61. На потолочной поверхности монолитного перекрытия подвала в местах прохождения инженерных стояков отмечены участки нарушения защитного слоя бетона, оголенная арматура поражена поверхностной коррозией металла (у колонны в осях 6/Е, помещение санузла).

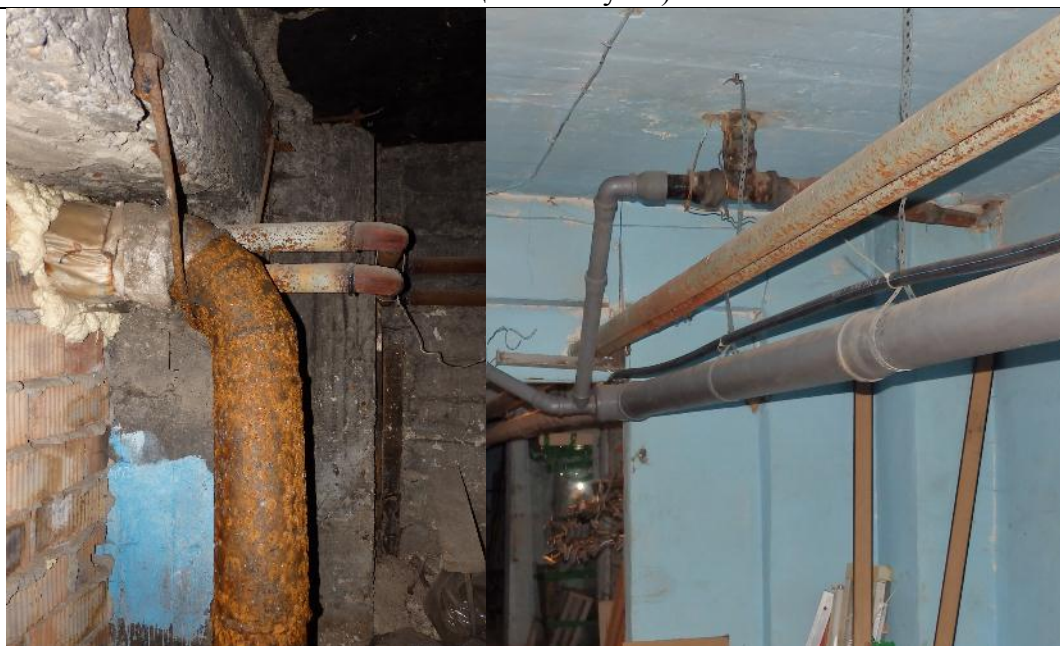
фото 62. Состояние труб инженерных коммуникаций в подвале. Зафиксированы участки значительного поражения металлических труб коррозией, окрасочный слой поврежден, местами полностью отсутствует.

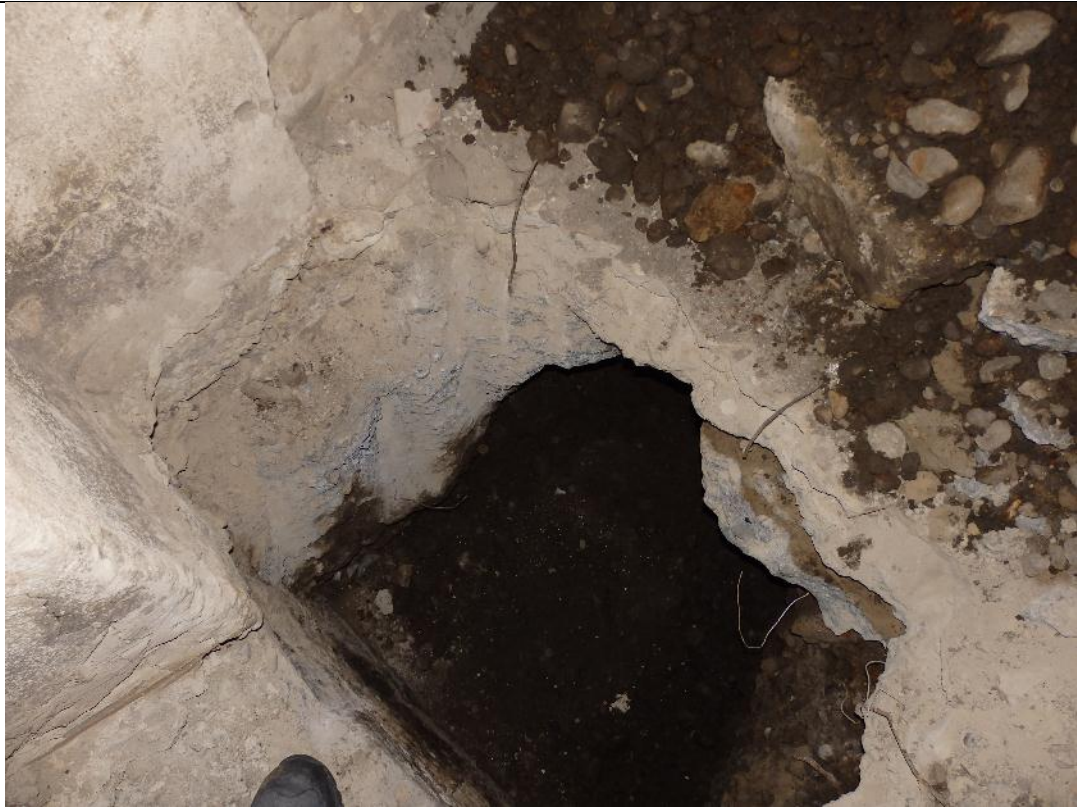
фото 65. Шурф № 1, пройденный у колонны подвала в осях 6/Д.

Шурф №1 пройден у колонны подвала, расположенной в осях 6/Д (см. фото 65 и графическое приложение 8). Шурфом был открыт фрагмент железобетонного монолитного фундамента – стакана и опертой на него фундаментной балки – монолитный ленточный фундамент под внутренней самонесущей стеной подвала. Нижняя отметка ленточного фундамента находится на глубине 1050 мм от уровня пола подвала. Нижняя отметка стаканного фундамента колонны находится на глубине 2250 мм от уровня пола подвала. При визуальном обследовании фундамента колонны и стены значительных дефектов не выявлено (трещин, сколов, выпучивания и прогибов ленточной части). Стоит отметить наличие вертикальной гидроизоляции фундаментов (ленточного и стаканного).

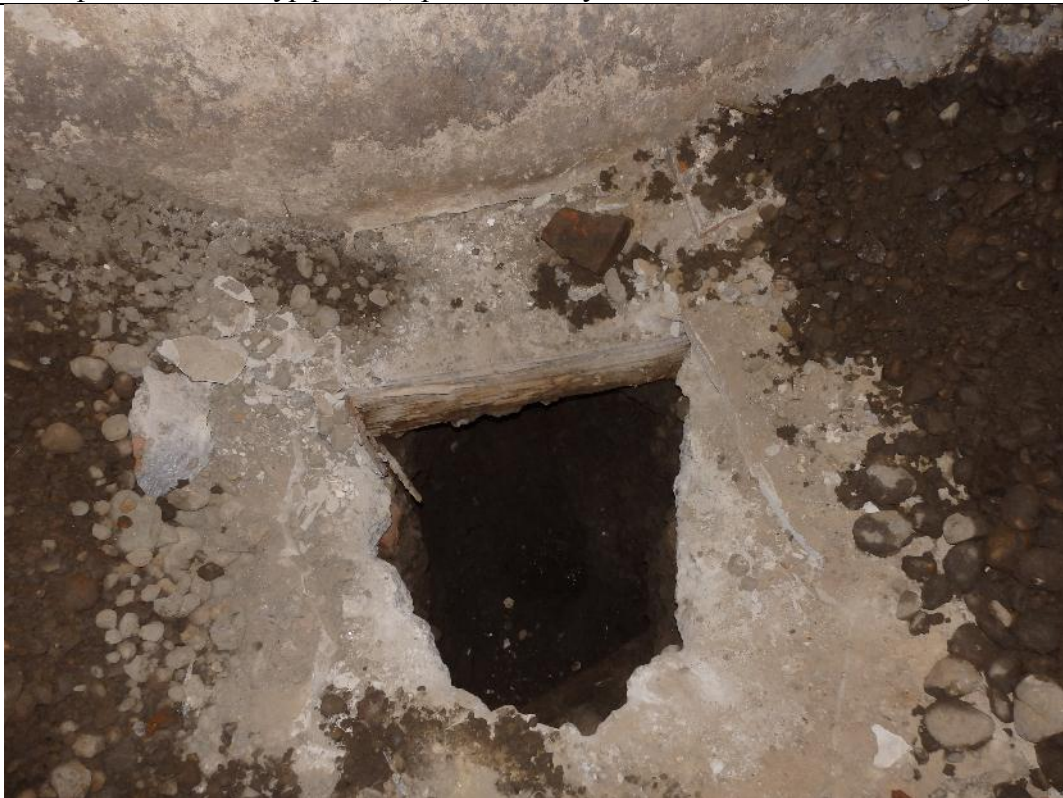
фото 66. Шурф № 2, пройденный у наружной стены подвала в осях 4-5/Е.

Шурф №2 пройден у наружной стены подвала в осях 4-5/Е (см. фото 66 и графическое приложение 8). Шурфом был открыт фрагмент железобетонного монолитного ленточного фундамента. Нижняя отметка фундамента находится на глубине 300 мм от уровня пола подвала. При визуальном обследовании фундамента значительных дефектов не выявлено (трещин, сколов, выпучивания и прогибов ростверка).
