Заказчик: Муниципальное казенное учреждение «Управление капитального строительства города Иркутска».

Выполнение обмерных и обследовательских работ по объекту «Капитальный ремонт объекта муниципальной собственности, по адресу ул. Урицкого, 8, нежилое здание».

ТЕХНИЧЕСКОЕ ЗАКЛЮЧЕНИЕ ПО РЕЗУЛЬТАТАМ ОБСЛЕДОВАНИЯ

7519-03/16/1-ТО

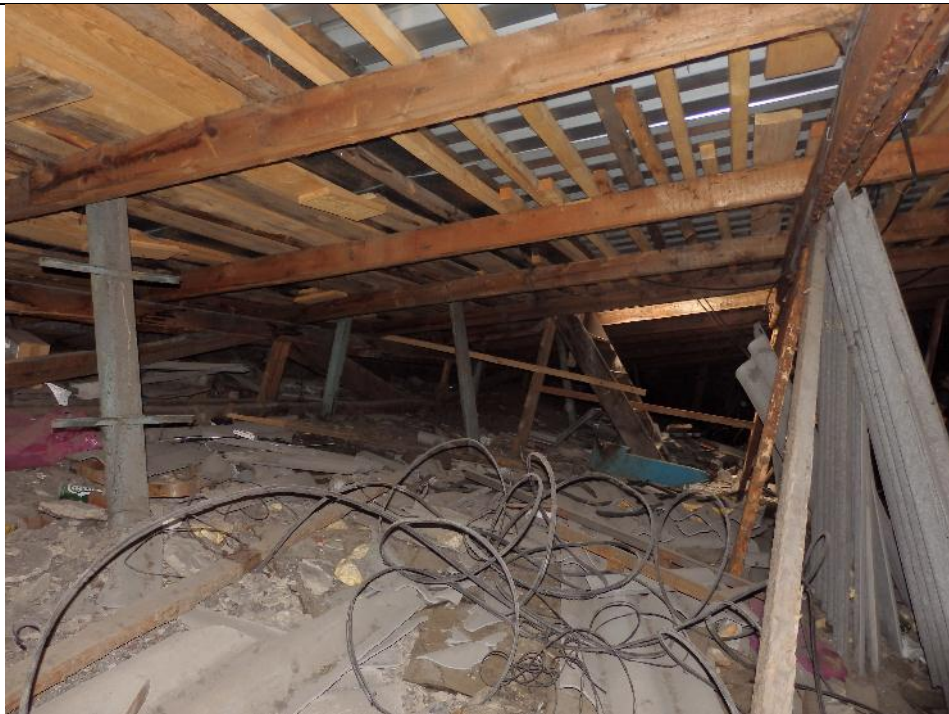
фото 18. Шаг обрешетки неравномерный. Часть стоек стропильной системы опирается точечно на плиты перекрытия 5-го этажа, вертикальность стоек нарушена.

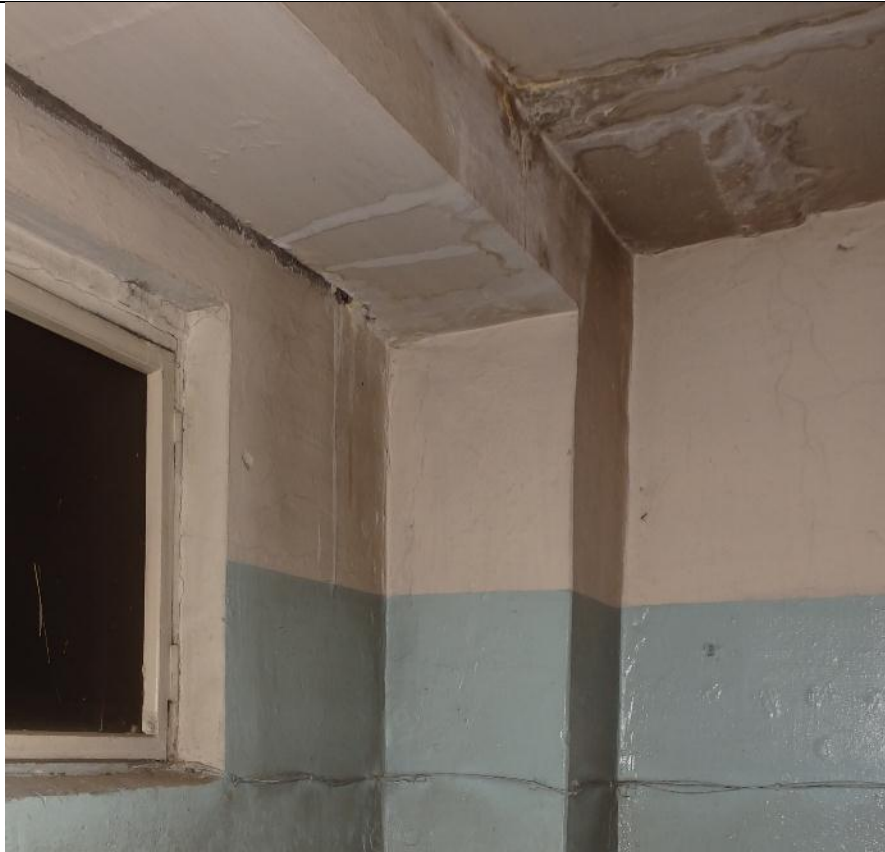
Также следы увлажнения были отмечены на потолочной поверхности в помещениях лифтовой, расположенной выше уровня 5-го этажа в осях 3-6/В-Д (см. фото 26, 28), на перекрытии 5-го этажа в помещении лестничной клетки в осях 3-4/Д-Е (см. фото 35), на потолочной поверхности перекрытия 4-го этажа в помещении коридора № 66(согласно экспликация помещений (см. фото 44);

фото 26. На потолочной поверхности перекрытия помещения лифтовой в осях 6/Д отмечены следы увлажнения, отделочный слой нарушен.

3.	На потолочной поверхности в помещениях лифтовой, расположенной выше уровня 5-го этажа в осях 3-6/В-Д (см. фото 26, 28), на	Отмечены следы увлажнения.

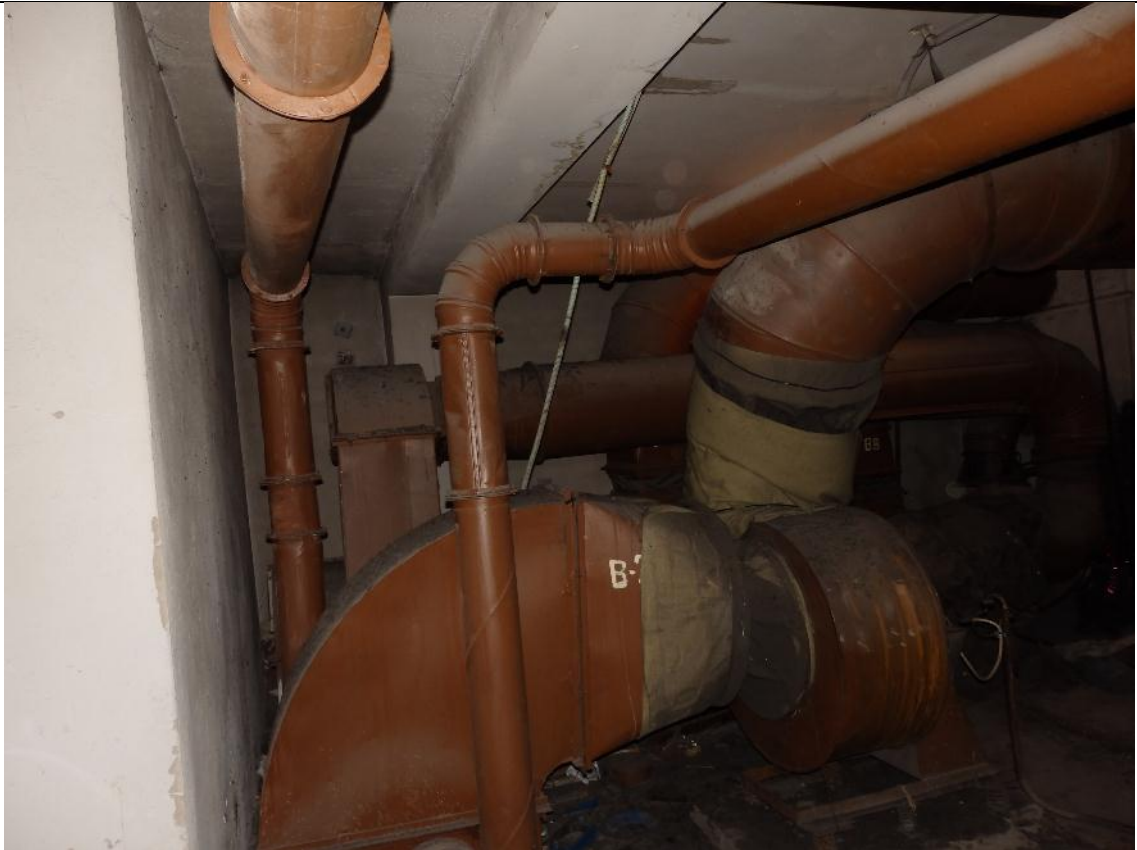
фото 29. Состояние вентиляционного оборудования.

В процессе визуального обследования системы вентиляции было обнаружено, что фильтры и вентиляционные решетки вент.коробов, забиты пылью (см. фото 29, 45, 53).

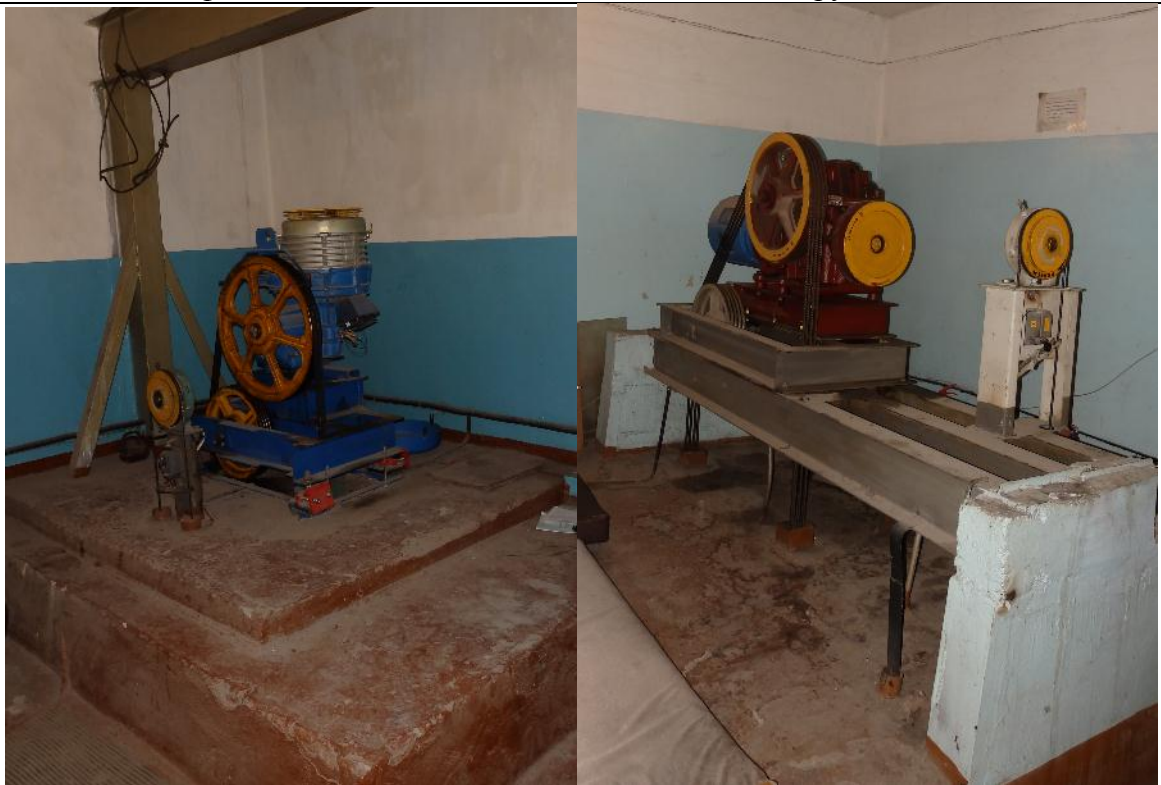
фото 30. Состояние оборудования грузового и пассажирского лифтов.

Машинные отделения грузового и пассажирского лифтов размещены в помещениях лифтовой, расположенной выше уровня 5-го этажа в осях 3-6/В-Д, вход с лестничной клетки в осях 4-5/Г-Д (см. фото 30).

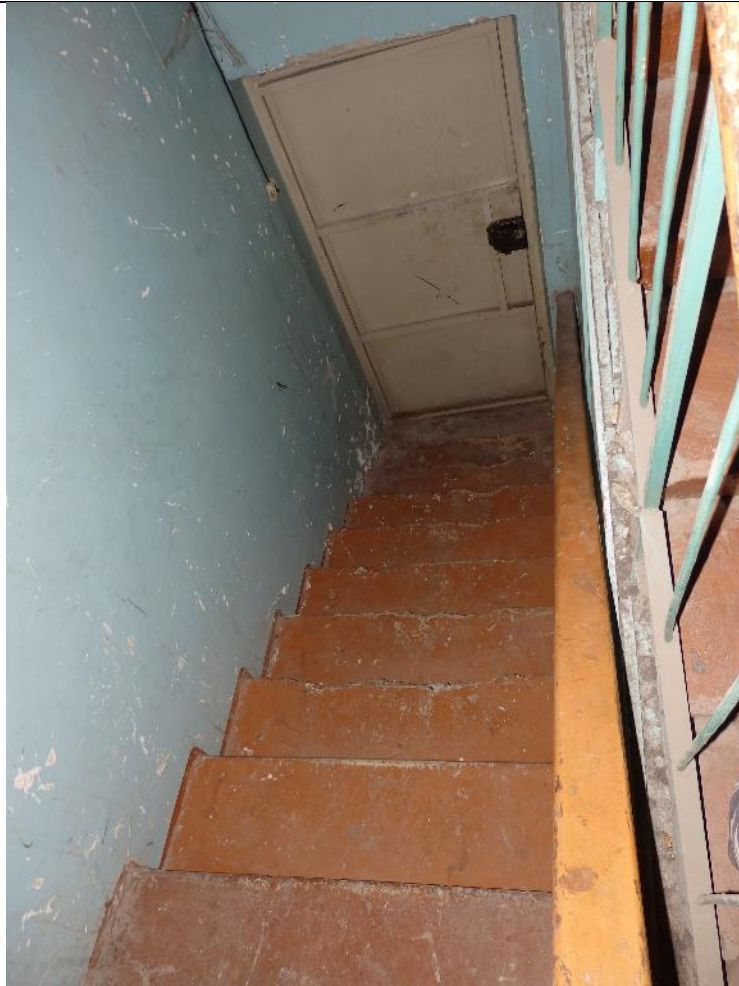
На ступенях лестничной клетки, расположенной в осях 4-5/Г-Д между 5-ым этажом и лифтовой, зафиксированы сколы ступеней, стертости в ходовых местах (смотри фото 31).

фото 31. На ступенях лестничной клетки, расположенной в осях 4-5/Г-Д между 5-ым этажом и лифтовой, зафиксированы сколы ступеней, стертости в ходовых местах.

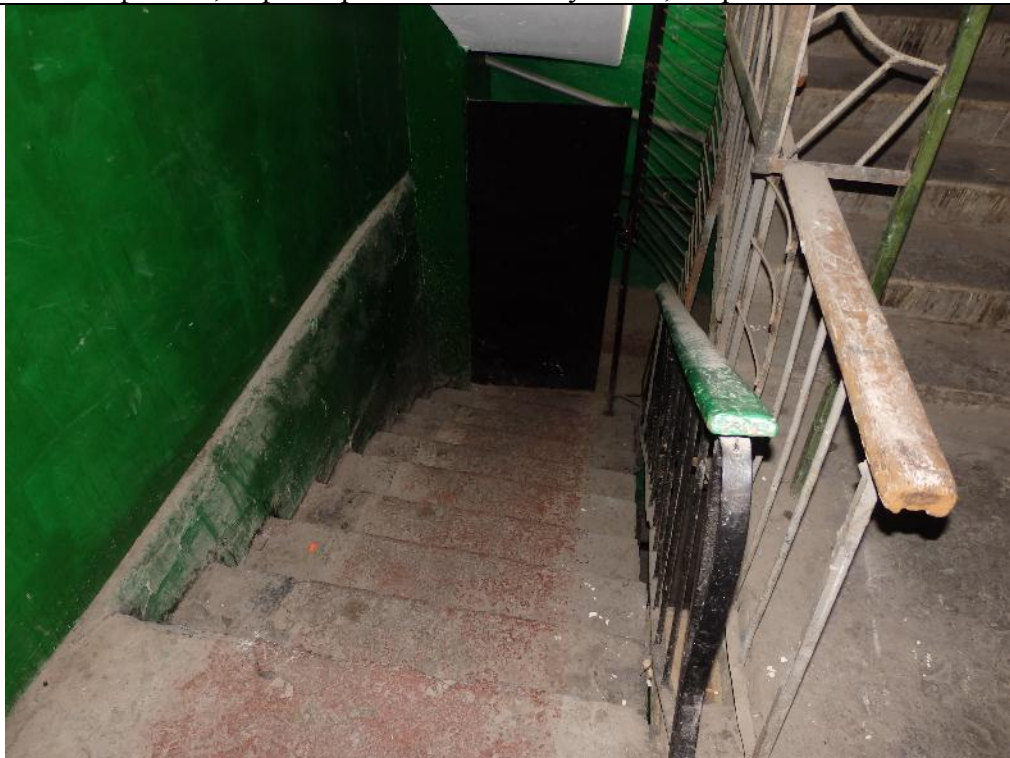
При техническом обследовании лестниц, расположенных в осях 3-4/Д-Е и 3-6/Б-В значительных дефектов не выявлено, лишь стертости поверхности ступеней, незначительные сколы (см. фото 32, 33). Также отмечен участок разрушения штукатурного слоя нижней поверхности косоура лестничного марша, ведущего в подвал в осях 6-7/Д-Е.

фото 32. На лестничном марше, ведущем с 1-го этажа в подвал, междуэтажной лестницы в осях 3-4/Д-Е, зафиксированы сколы ступеней, стертости в ходовых местах.

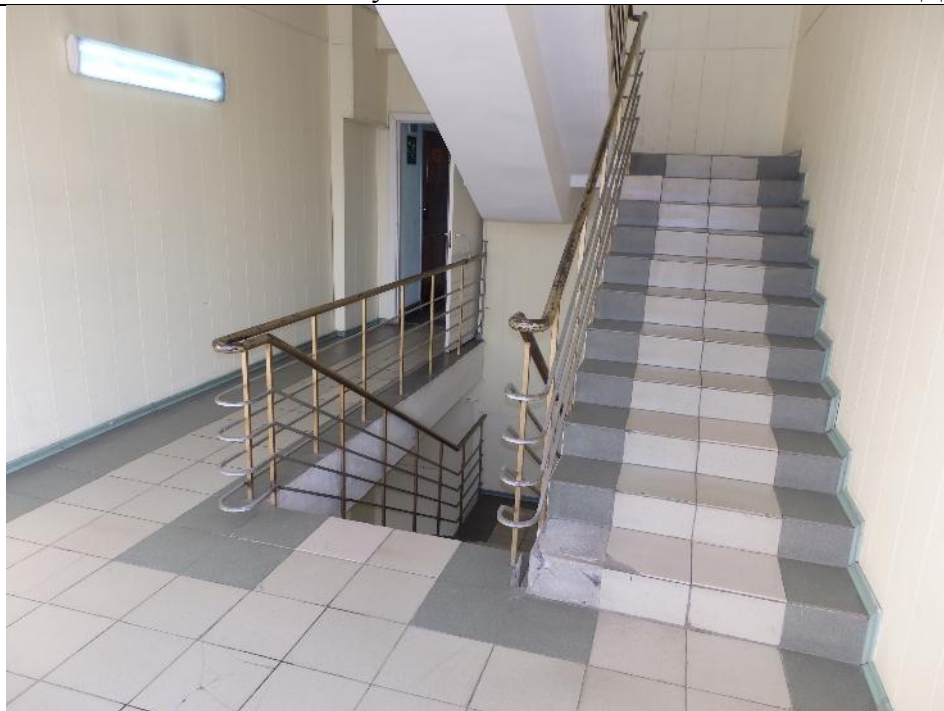
фото 34. Состояние междуэтажной лестничной клетки в осях 6-7/Д-Е.

Ступени и междуэтажные лестничные площадки лестницы, расположенной в осях 6-7/Д-Е облицованы керамической плиткой. В процессе обследования данной лестничной клетки значительных дефектов не выявлено, лишь небольшие участки сколов плитки на ступенях (см. фото 34).

20.	Лестничная клетка осях 6-7/Д-Е(см. фото 34).	Зафиксированы небольшие участки сколов плитки на ступенях.	Работоспособное	Устранить выявленные нарушения по междуэтажным лестничным клеткам (восстановить сколы и облицовку ступеней, отделочный слой косоуров, обеспечить беспрепятственный доступ со всех этажей на лестничную клетку в осях 3-4/Д-Е).
21.	Лестницы в осях 3-4/Д-Е и 3-6/Б-В(см. фото 32, 33).	Отмечены стертости поверхности ступеней, незначительные сколы.		
22.	На нижней поверхности косоура лестничного марша ведущего в подвал в осях 6-7/Д-Е.	Отмечен участок разрушения штукатурного слоя.		
23.	На ступенях лестничной клетки, расположенной в осях 4-5/Г-Д между 5-ым этажом и лифтовой, (смотри фото 31).	Зафиксированы сколы ступеней, стертости в ходовых местах.		
24.	Лестничная клетка в осях 3-4/Д-Е.	Позэтажные двери, выходящие на междуэтажную

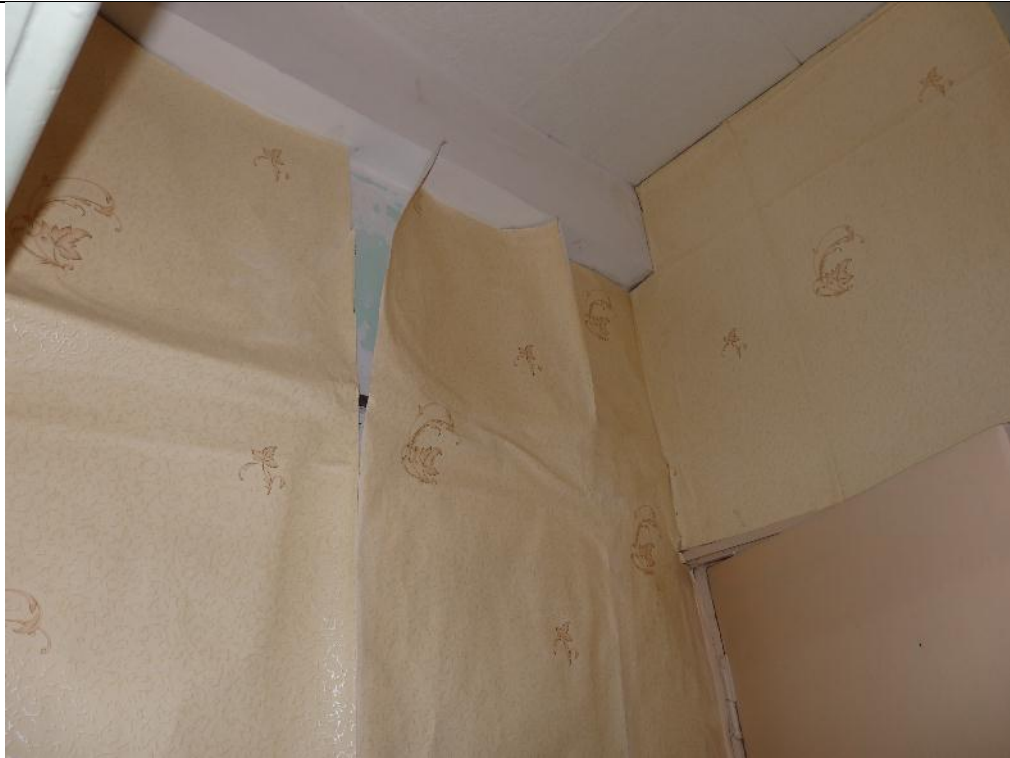
фото 43. Зафиксированы фрагменты нарушения внутренней отделки перегородок.

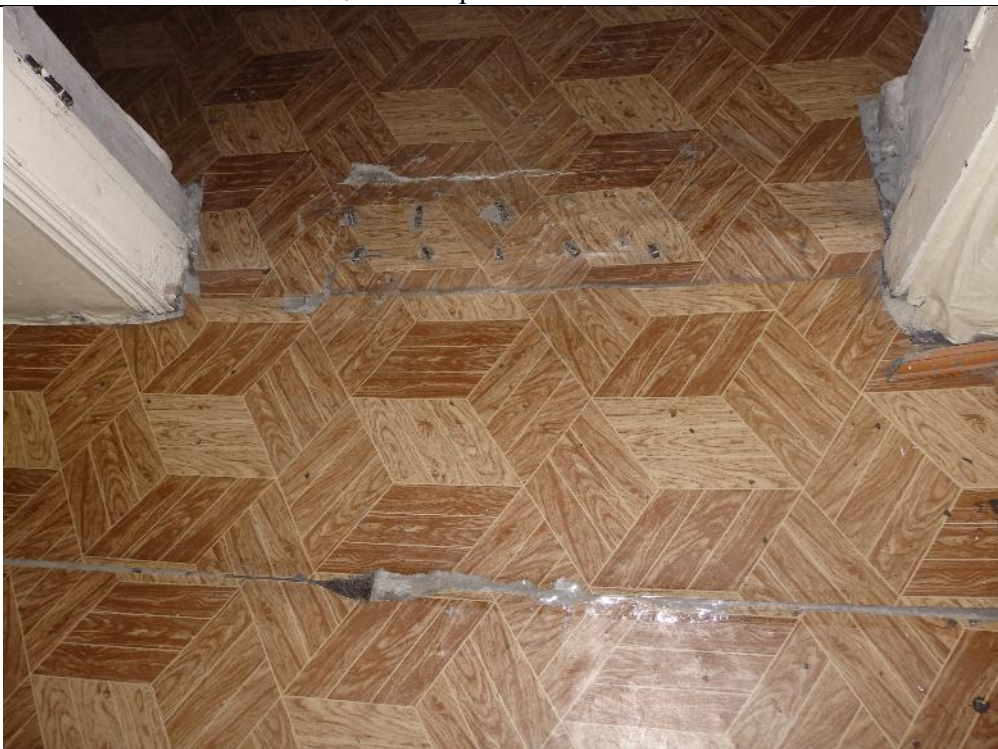
- отмечены участки нарушения линолеумного покрытия полов (разрывы, неровности, стертости) (см. фото 46).

фото 46. Отмечены участки нарушения линолеумного покрытия полов (разрывы, неровности, стертости).

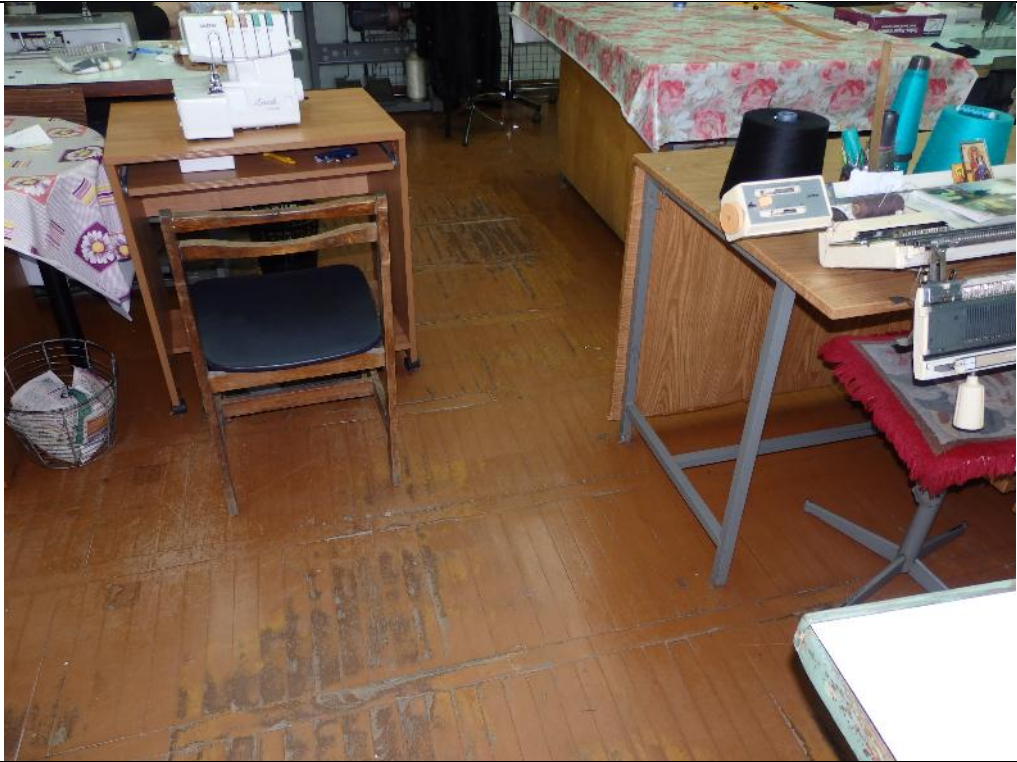
- в помещениях с паркетными полами зафиксированы стертости поверхности, неровности. (см. фото 47);

фото 47. В помещениях с паркетными полами зафиксированы стертости поверхности, неровности.

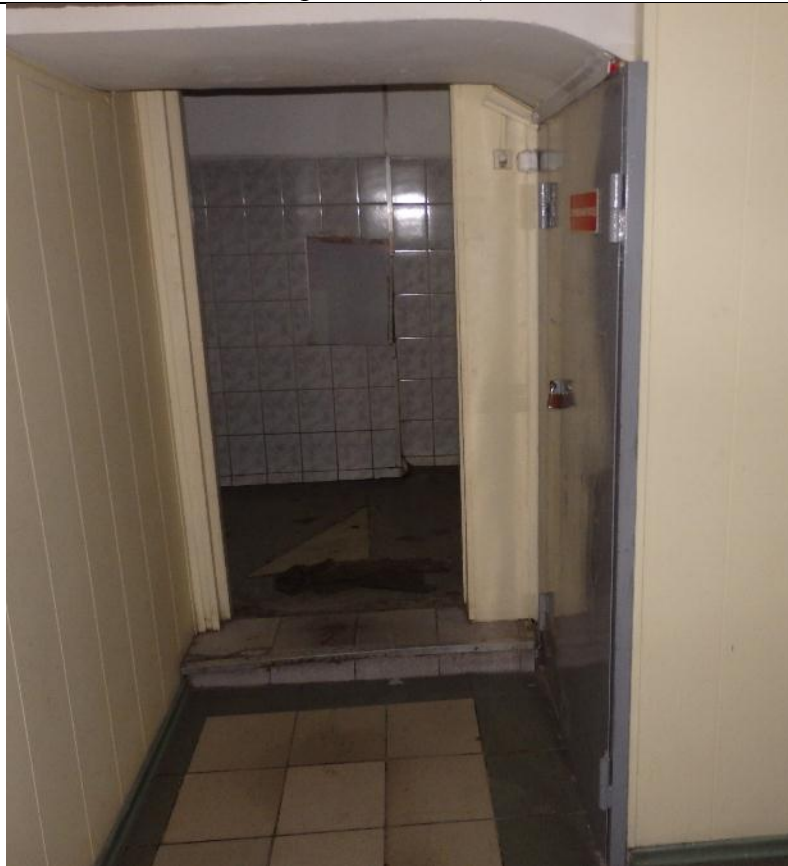
Стоит отметить, что уровень пола лестничной клетки в осях 6-7/Д-Е ниже пола 1-го этажа на 100 мм (см. фото 54). (Согласно п.4.3. Эвакуационные пути СП 1.13130.2009 «Системы противопожарной защиты. Эвакуационные пути и выходы», в полу на путях эвакуации не допускаются перепады высот менее 45 см и выступы, за исключением порогов в дверных проемах. В местах перепада высот следует предусматривать лестницы с числом ступеней не менее трех или пандусы с уклоном не более 1:6).

фото 54. Уровень пола лестничной клетки в осях 6-7/Д-Е ниже пола 1-го этажа на 100 мм.

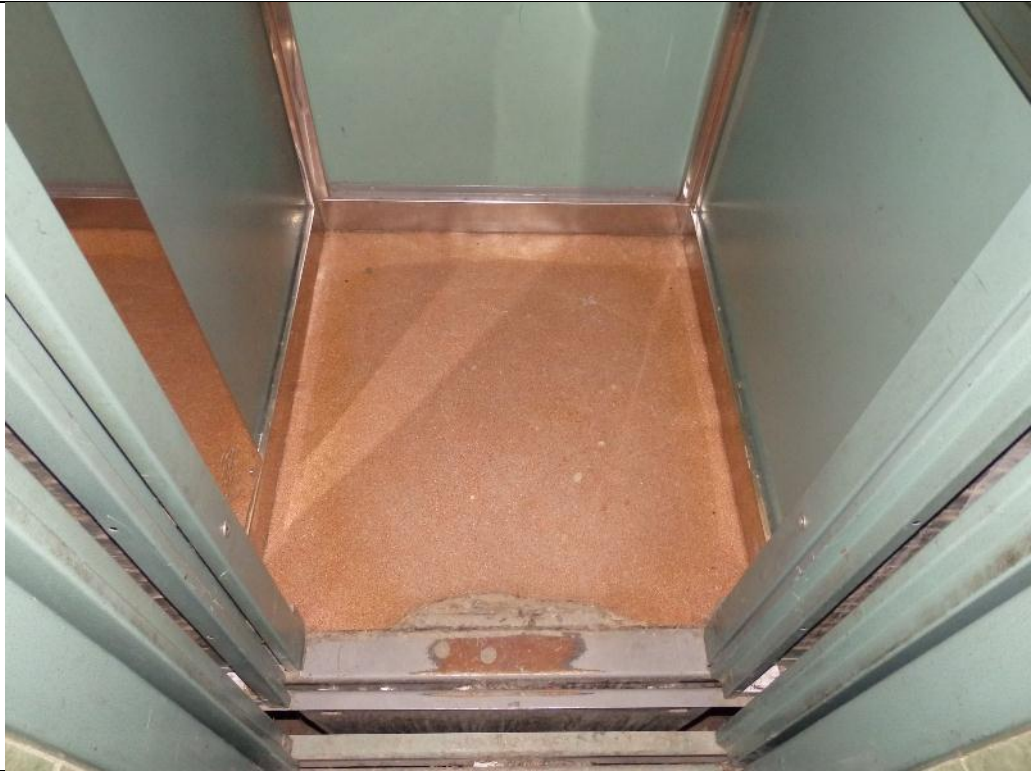
фото 55. Состояние пассажирского лифта, расположенного в осях 3-4/Г-Д.

В результате детального обследования данного лифта, значительных дефектов не выявлено, лишь стертости напольного покрытия (см. фото 55).

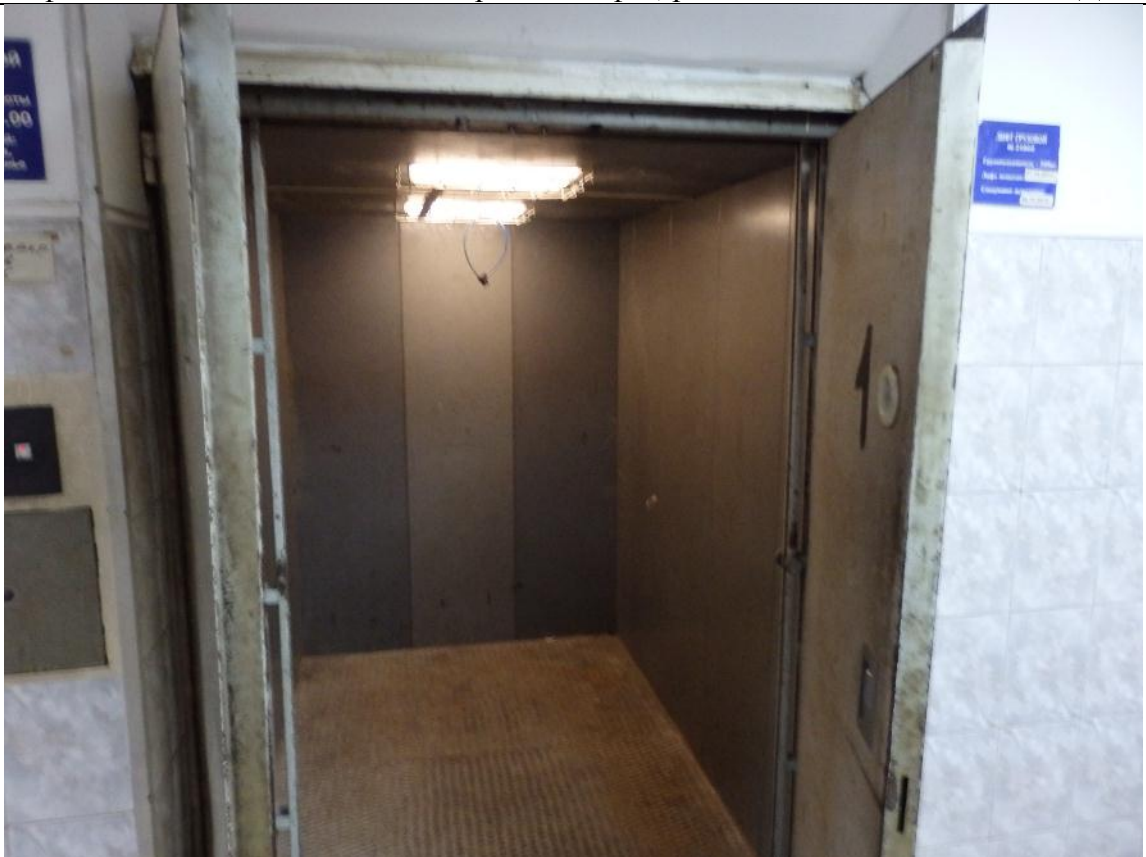
фото 56. Состояние грузового лифта, расположенного в осях 5-6/Г-Д.

В здании в осях 5-6/Г-Д расположен грузовой электрический лифт ПГ-0505, грузоподъемностью 500кг (лифт на пять остановок) (см. фото 56).
