## Дамоклово море

## Саяно-Шушенская ГЭС

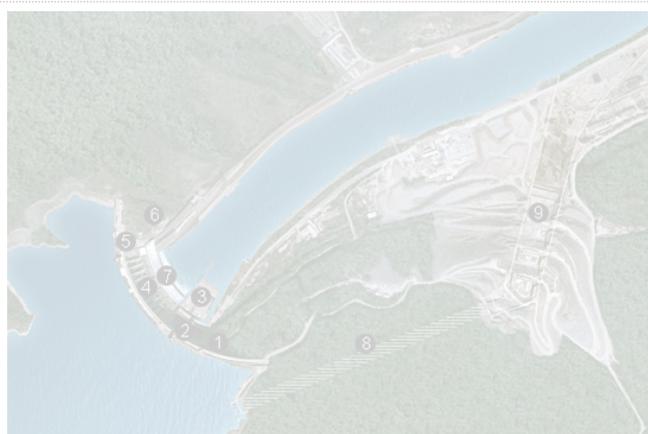
### Станция:

1. Правобережная глухая часть плотины
2. Водосбросная часть
3. Водобойный колодец
4. Станционная плотина
5. Левобережная глухая часть
6. Крепление потенциально неустойчивых береговых массивов
7. Машинный зал

### Строящийся береговой водосброс:

8. Безнапорные туннели
9. Сопрягающий участок

**Плотина:** бетонная арочно-гравитационная высотой 245, длиной 1066, шириной в основании 110, по гребню — 25 метров. Включает левобережную глухую часть длиной 246,1, станционную часть длиной 331,8, водосбросную часть длиной 189,6 и правобережную глухую часть длиной 298,5 метра. Для ее сооружения потребовалось 9 075 000 кубометров бетона.

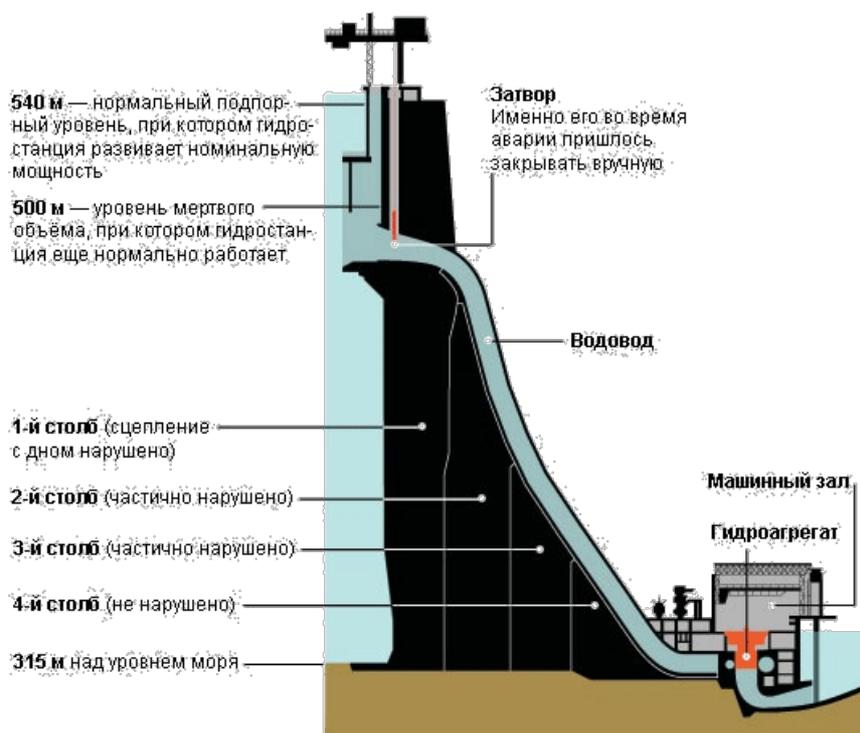
### Беды плотины Саяно-Шушенской ГЭС

### Четыре главных порока плотины

Во время большого паводка вода может перелиться через гребень плотины

Из-за несоблюдения технологии строителями сцепление плотины с основанием частично нарушилось

В теле плотины возникают внутренние напряжения, идет процесс трещинообразования

Плотина медленно деформирует земную кору, последствия чего непредсказуемы

Еще в 1980-е годы в теле плотины появились глубокие трещины, некоторые от берега до берега, ее основание отошло от дна русла (специалисты это называют «раскрытием стыка плотина — скальное основание»). И, что самое неприятное, обнаружили явные признаки того, что доктор технических наук Владимир Тетельмин называет «сползанием плотины вниз».

Главное же — не получается восстановить прочность сцепления плотины с основанием. Не вдаваясь в подробности, отметим, что плотина в настоящее время «держится» за дно максимум третью своего основания. Фактически она перестала быть арочно-гравитационной и сделалась чисто арочной, то есть «висит», опираясь о берега. При этом плотина качается, то есть при повышении уровня водохранилища наклоняется вниз по течению, а при снижении — отработывает назад. Но не до конца, а каждый год, как утверждает Тетельмин, «на 1–2 мм все более сползает в сторону нижнего бьефа». Это смещение, измеренное по гребню плотины, к настоящему времени составило на отдельных участках 100 миллиметров и более. Беда в том, что в разных секциях оно разное, из-за чего в теле плотины, по словам того же Тетельмина, возникли «чудовищные внутренние напряжения».
